# 义亭镇下店村 1#-5#地块 土壤污染状况第一阶段调查报告 (公示稿)

浙江中清环保科技有限公司

二〇二一年十二月

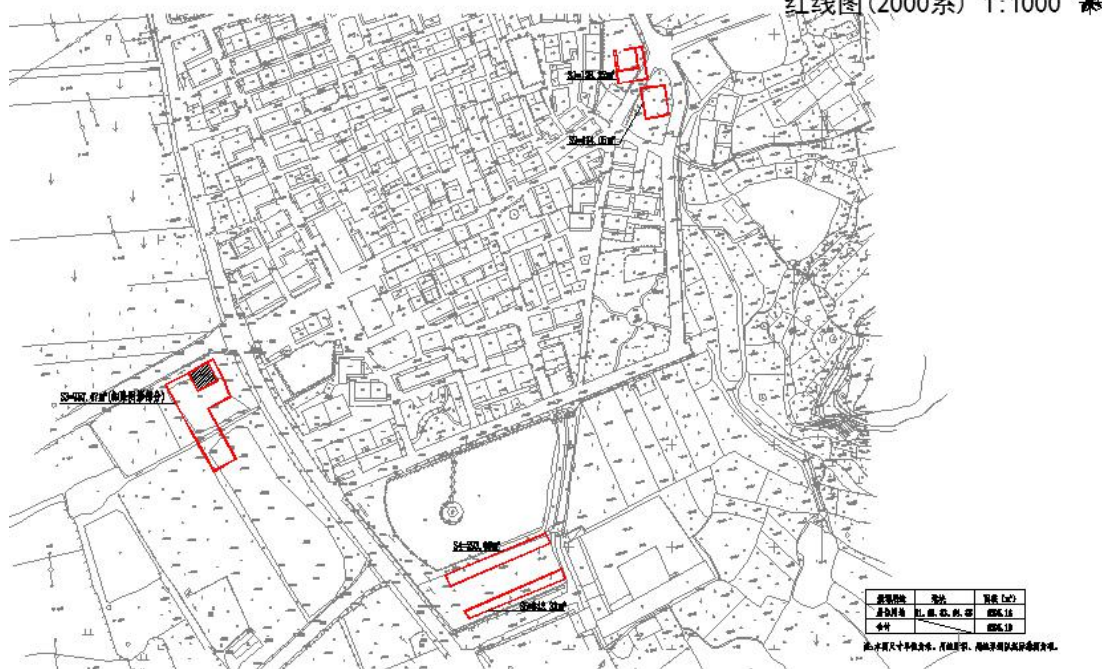
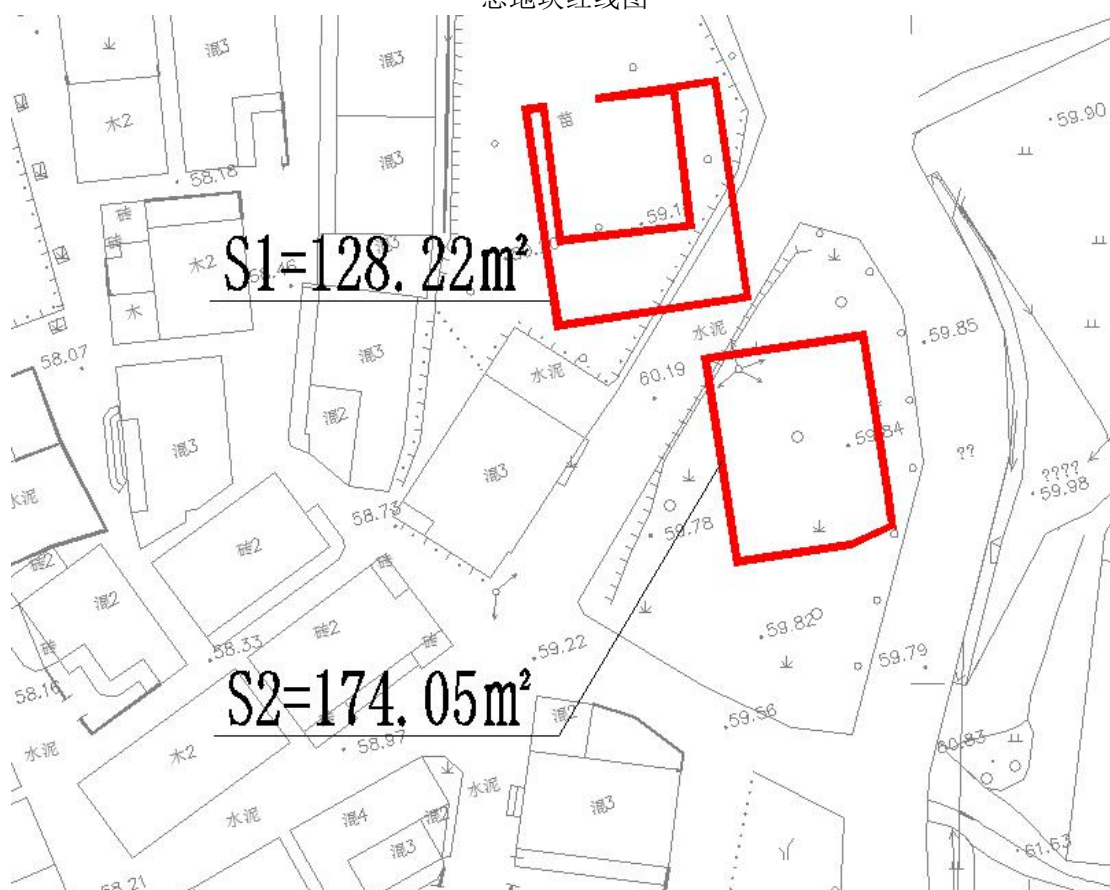
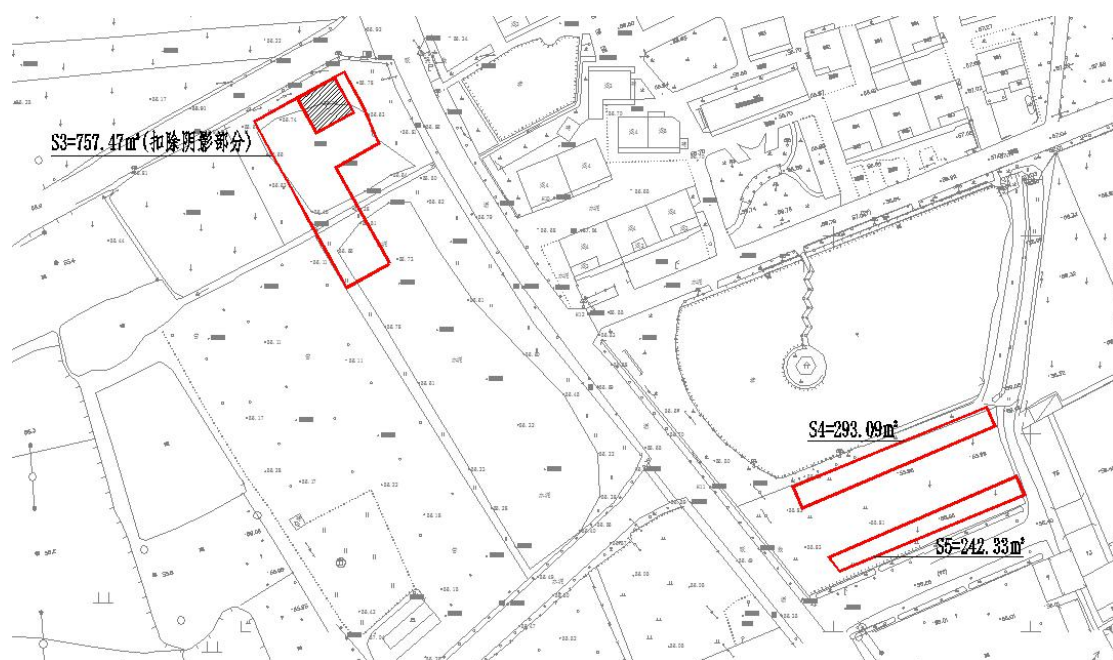
图 2.2-1 调查范围红线图

调查范围红线图和示意图见图 2.2-1、图 2.2-2，其红线拐点坐标见表 2.2-1。

义亭镇下店村1#-5#地块  
红线图(2000系) 1:1000

总地块红线图

地块 1、地块 2 红线图

地块 3、地块 4、地块 5 红线图

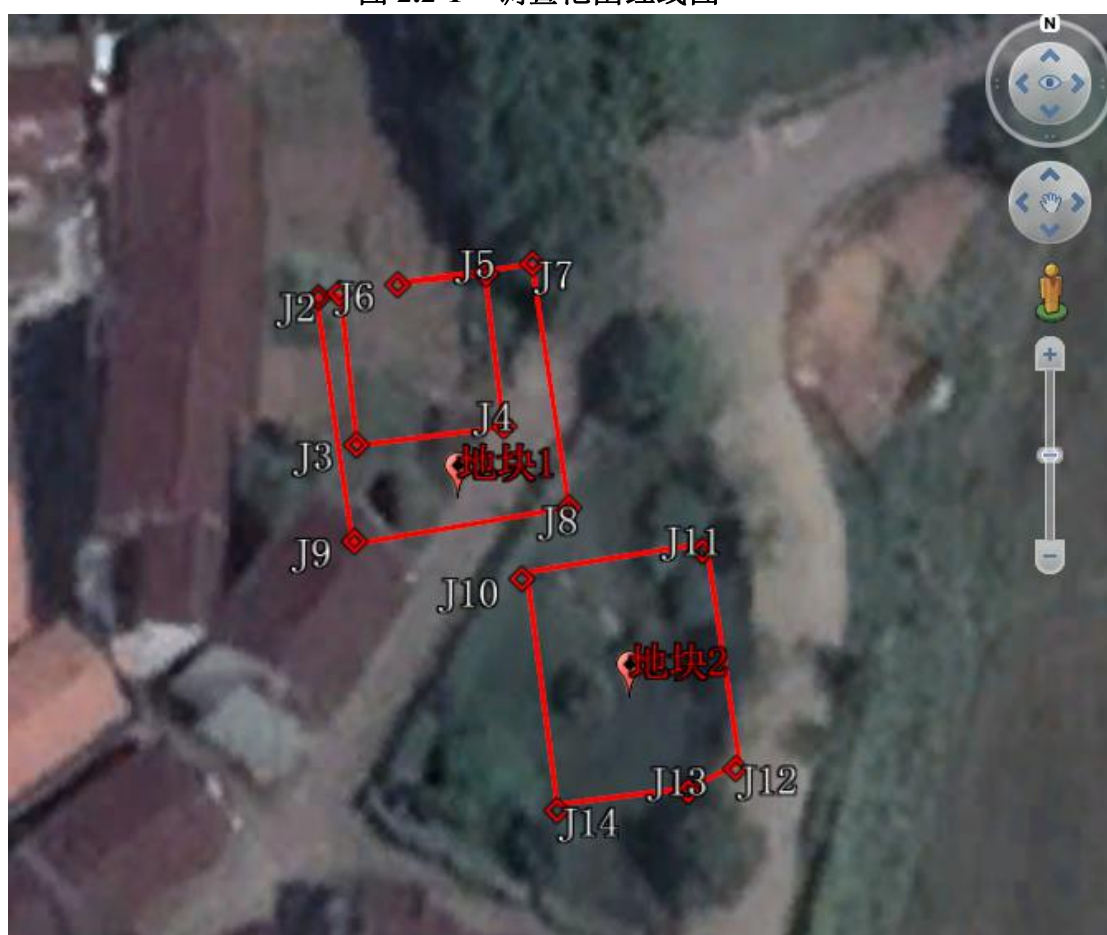
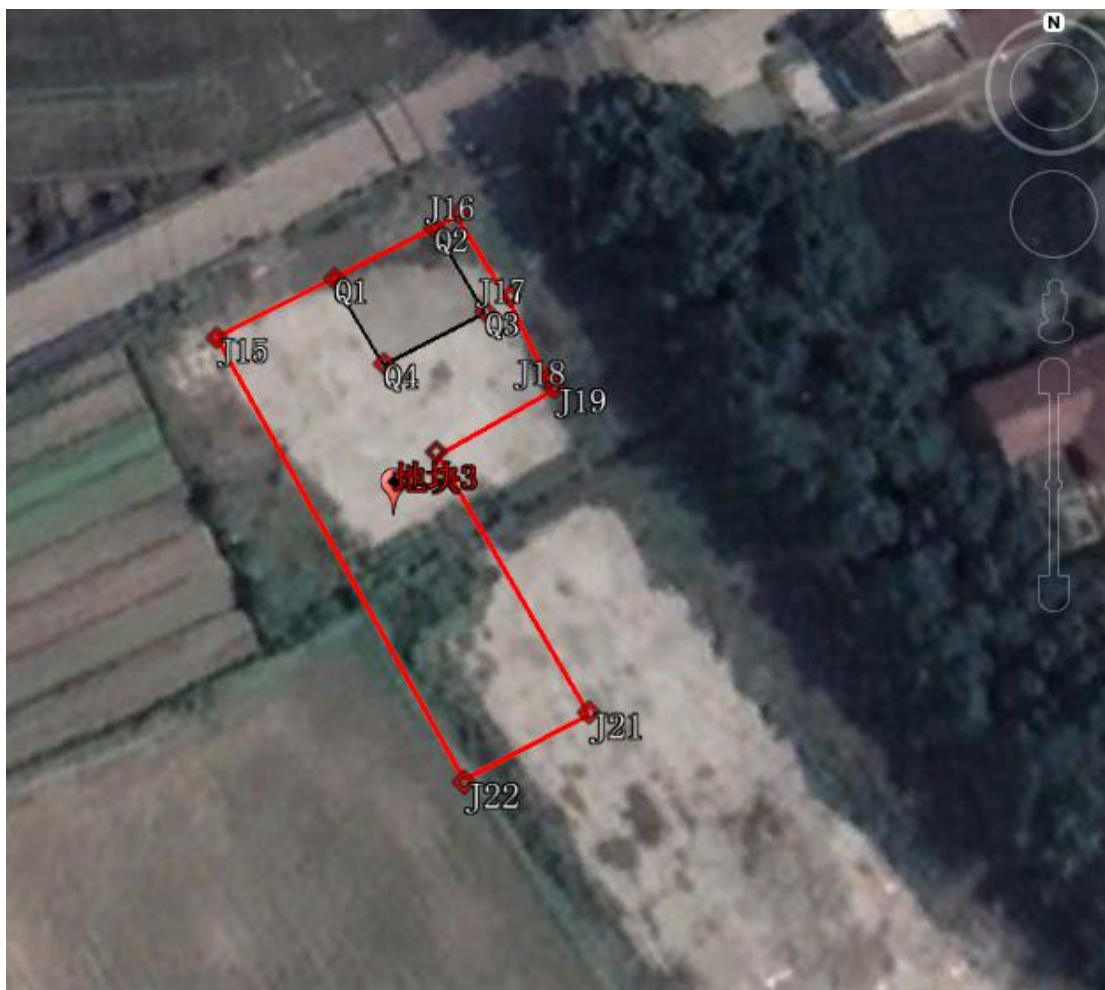
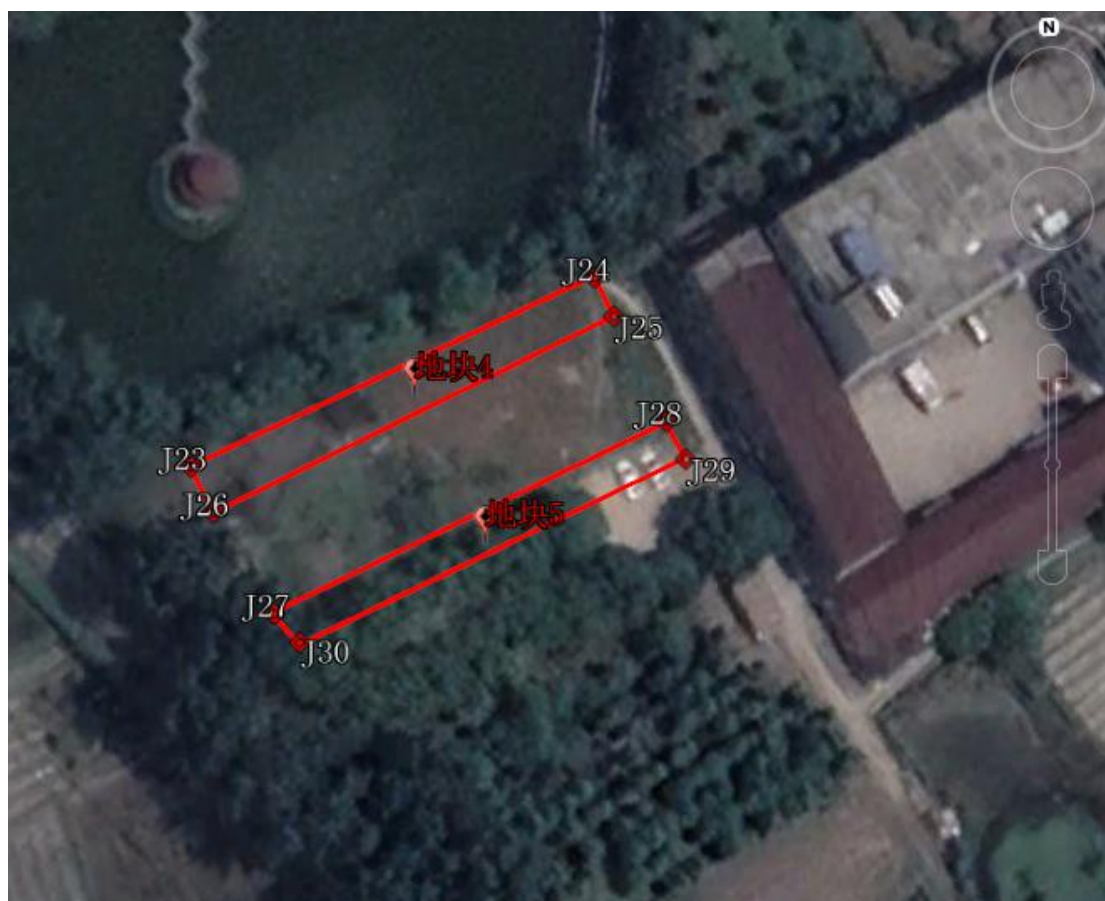
图 2.2-2 调查范围示意图

地块 1、地块 2

地块 3

地块 4、地块 5

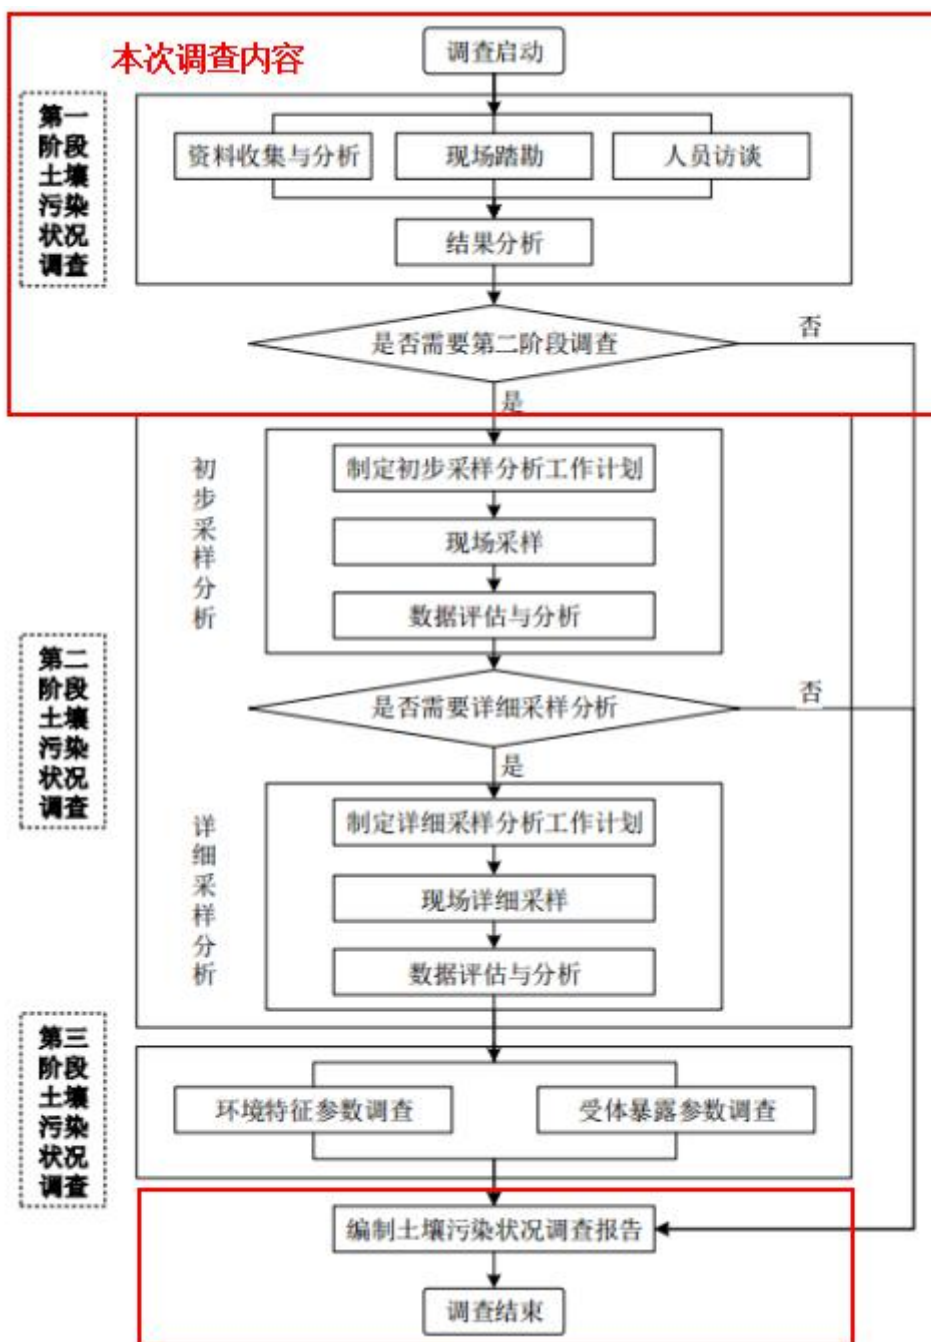
图 2.4-1 工作内容和程序

工作内容和程序见图 2.4-1。

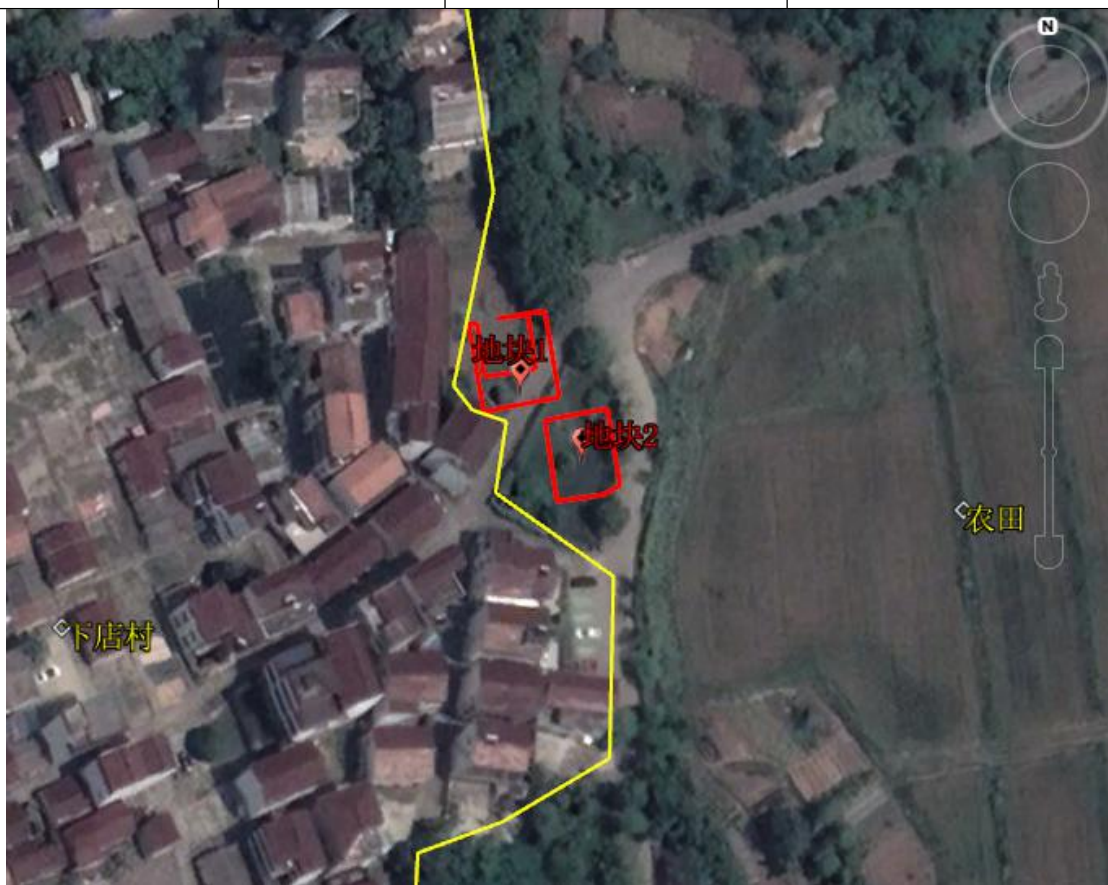
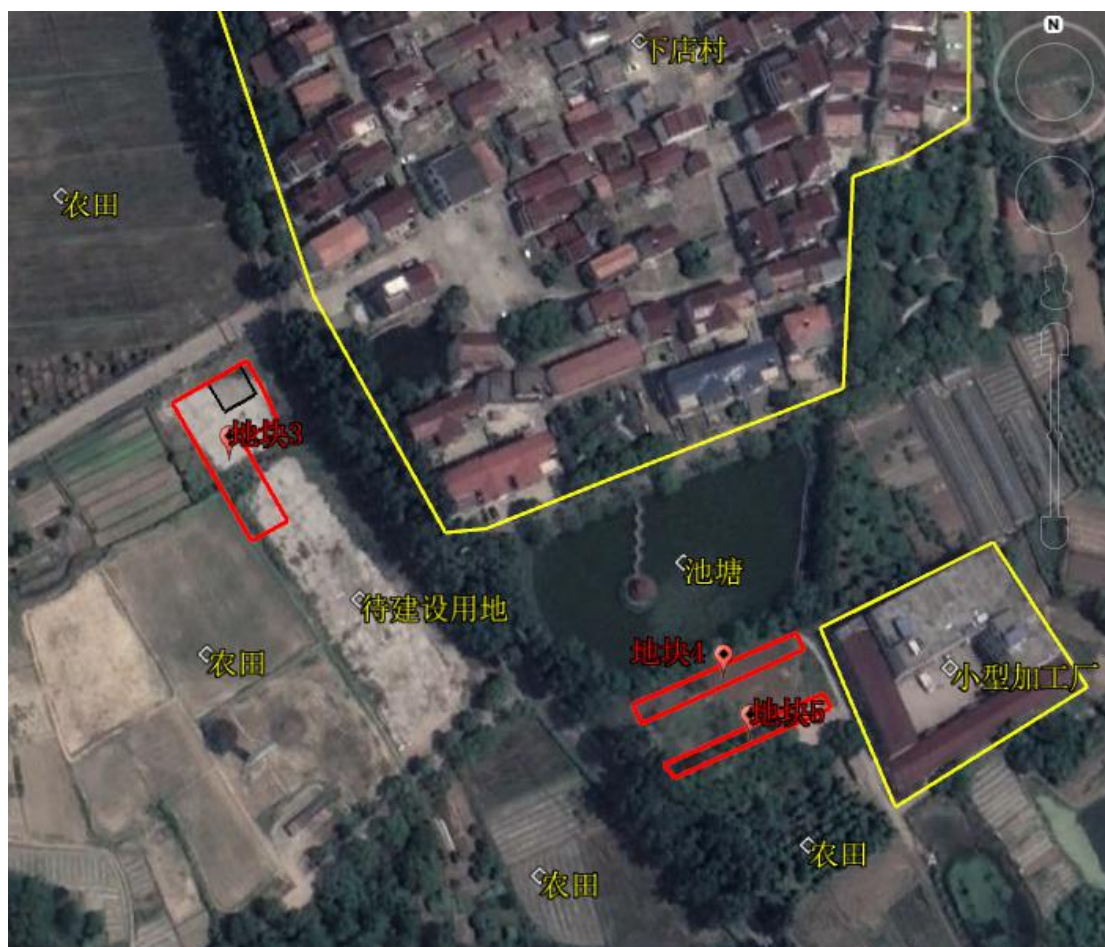
图 3.1-1 地块周边环境现状示意图

调查地块周边环境现状见表 3.1-1。

地块 1、2

地块 3、4、5

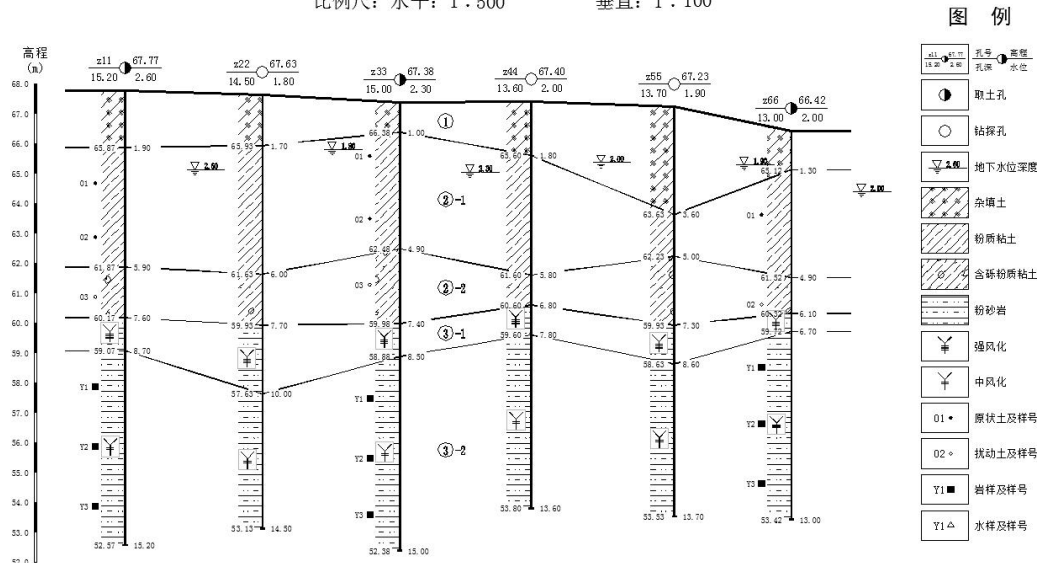
图 3.2-1 地勘中典型地质剖面图

程地质层，其中①层填土为杂填土，②层粉质粘土分为粉质粘土、含砾粉质粘土二个亚层，③层粉粉砂岩根据风化程度分为强风化、中风化二个亚层。各地基土层的工程地质特征自上而下分述如下：

①杂填土（mlQ4）

杂色，松散，高-中等压缩性，主要有粘性土、碎块石、水泥块等建筑垃圾组成，属近期人工回填土，其中粒径为 20~60mm 颗粒含量约为 30~35%，该层全场基本分布，局部因场地开挖后缺失，层顶标高 68.07~66.09m，层厚 0.50~3.60m。

②-1 粉质粘土（dlQ32）

黄褐色，硬可塑状，中等压缩性，干强度中等，韧性中等，切面稍光滑，无摇振反应，该层全场分布，z3、z4、z5 因场地开挖后缺失。层顶高程为 67.06~62.76m，层厚 1.40~5.60m。

②-2 含砾粉质粘土（el-dlQ31）

黄褐色，硬可塑状，中等压缩性，干强度中等，韧性中等，切面稍粗糙，无摇振反应，碎石粒径 20~60mm，次棱角状，含量约 10%，砾石粒径 2-20mm，含量约 30%，砂粒约 35%，该层全场分布，层顶高程为 62.99~59.72m，层厚 0.30~4.40m。

③-1 强风化粉砂岩（K1zd）

红褐色，岩体风化强烈，岩芯呈碎块状，残余粉砂质结构，中厚层构造，矿物成份长石、石英砂质为主，泥、钙质胶结，原岩矿物大部分已风化。场地西侧层厚较大，局部夹约 50-80cm 中风化岩，该层全场分布，层面高程为 61.02~58.06m，层厚 0.40~4.70m。

③-2 中风化粉砂岩（K1zd）

红褐色，粉砂质结构，中厚层状构造。主要的矿物成分为长石、石英砂质矿物和岩屑砂粒等矿物，钙质胶结。层理及节理裂隙较发育、裂隙中矿物部分已风化，裂隙面有铁锰质氧化物浸染，岩芯呈一般呈柱状，节长一般 20~30cm，局部呈短柱状，岩体较完整。岩石饱和单轴抗压强度平均值 5.99Mpa、标准值 5.61Mpa，属较软岩，岩石质量分级为 IV 级。该层全场分布，层面高程为 60.32~53.36m，最大揭露厚度 8.30m。

地勘的典型土质剖面图如图 3.2-1；地勘钻孔柱状图如图 3.2-2。

## 工程地质剖面图 12--12'

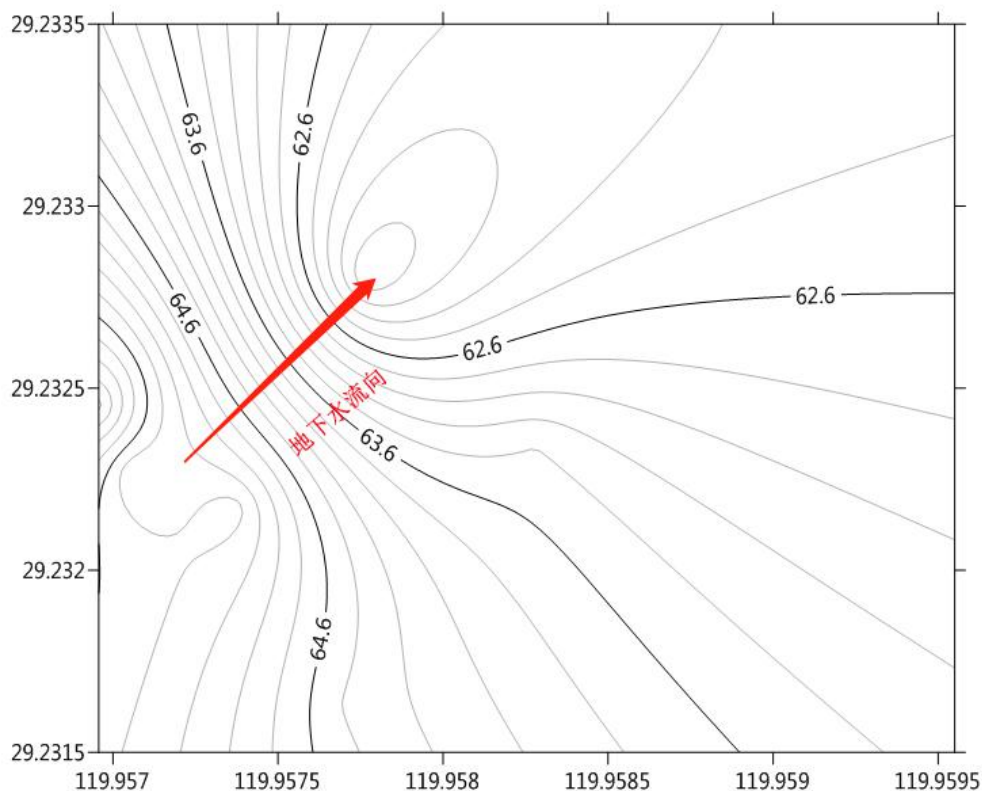
图 3.1.5-1 地下水流向等值线图

在勘察期间对钻孔水位进行观测,测得钻孔内地下水位埋深约在 0.30~2.60m 之间。根据地区经验,本地区地下水位常年变化幅度约在 2.00m 左右。

根据本地块地勘报告,可判断本地块地下水流向为自西南向东北流向,地下水流向等值线图见下图 3.1.5-1

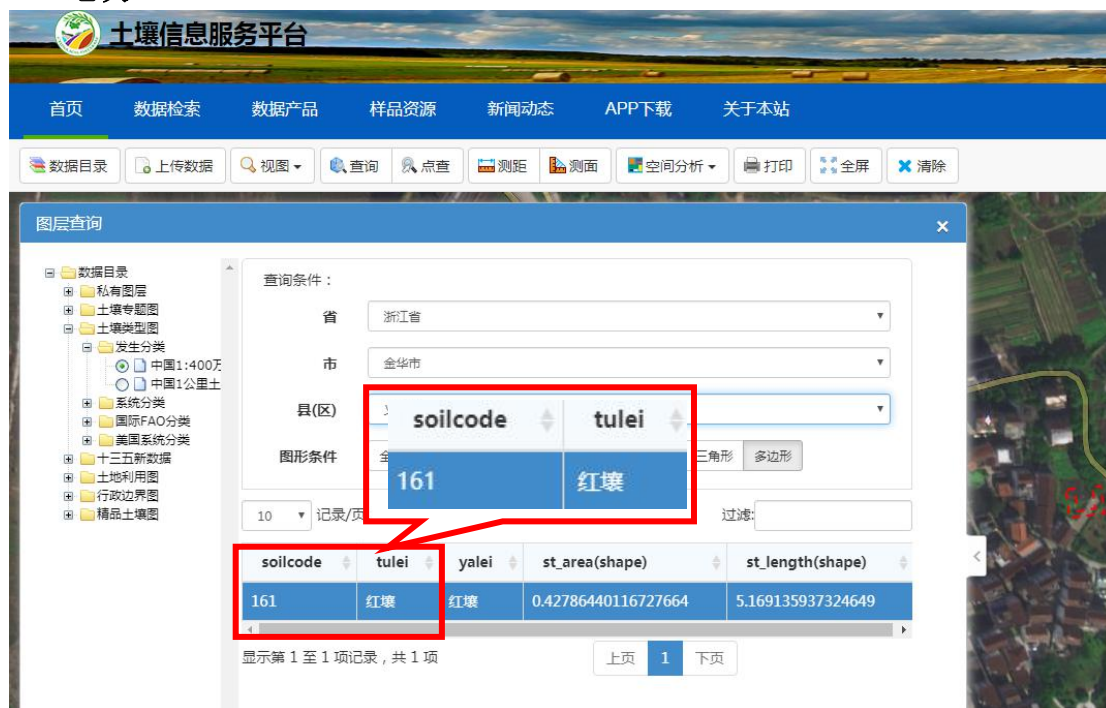
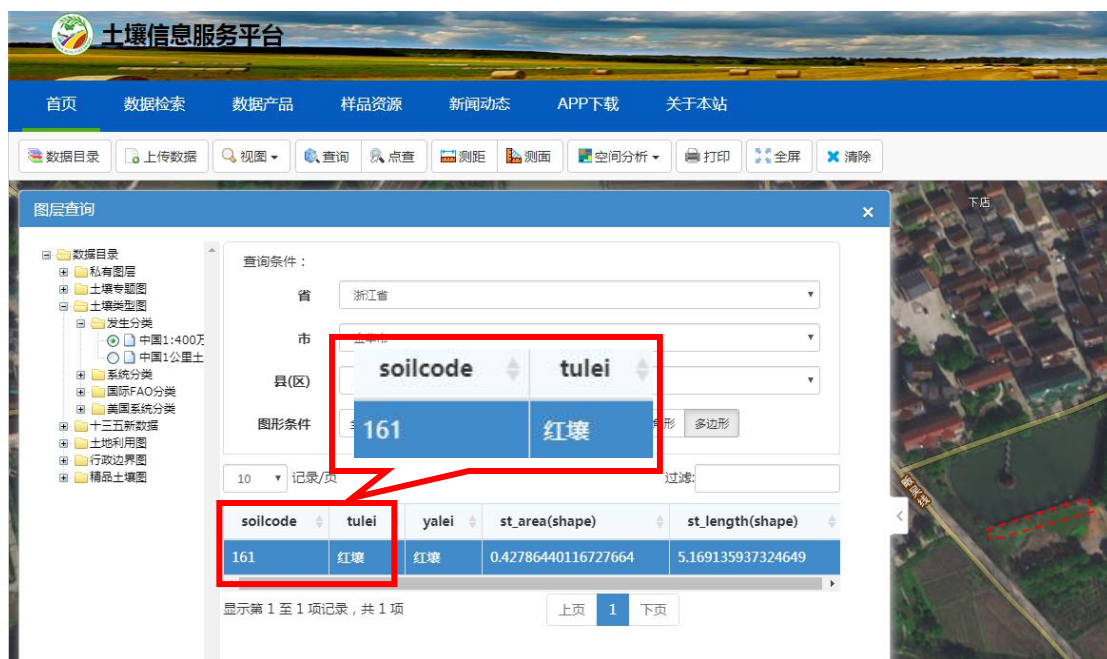
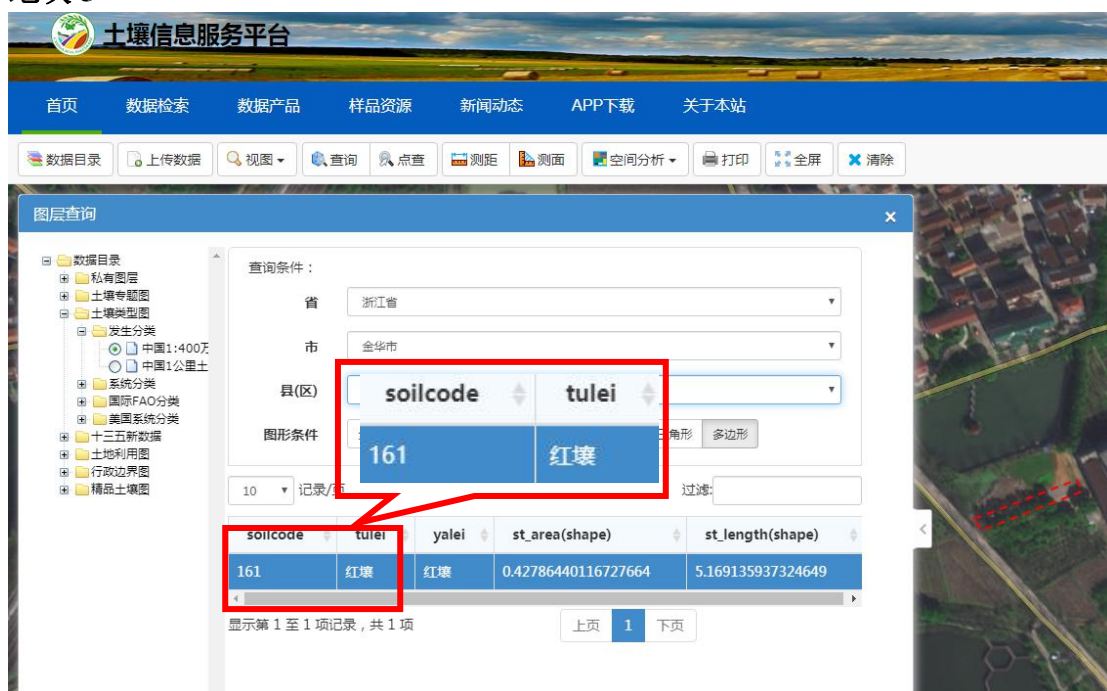
图 3.1-2 地块土壤类型图

根据国家土壤信息服务平台（<http://www.soilinfo.cn/map/>）提供的资料，本地块的土壤类型为红壤，具体见图 3.1-2。

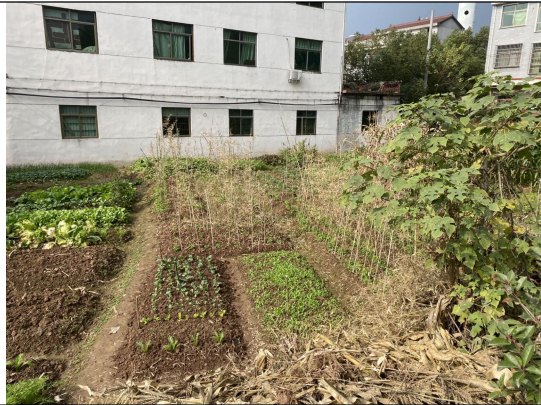
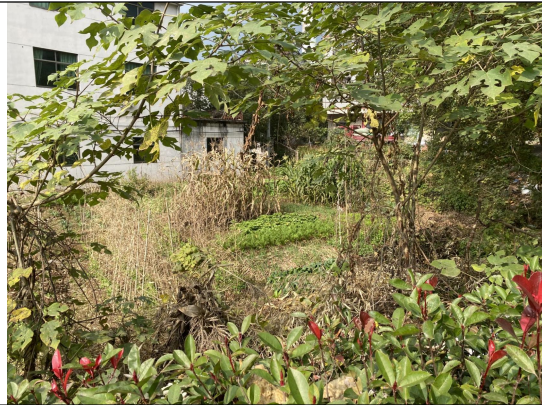
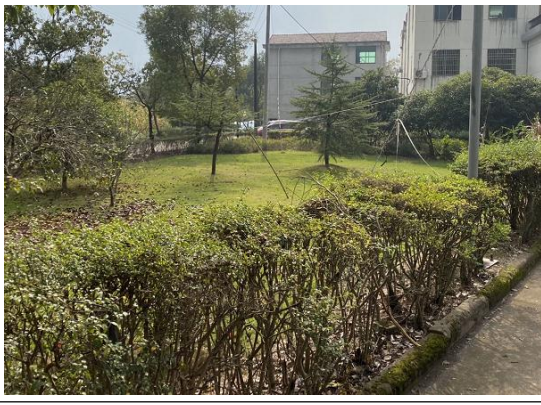
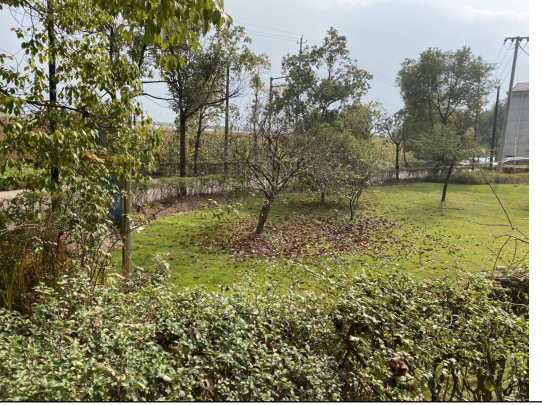
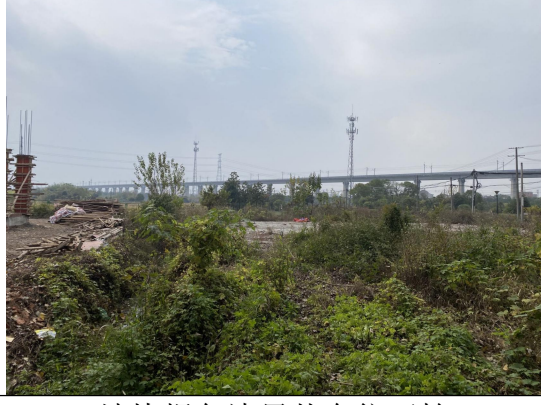
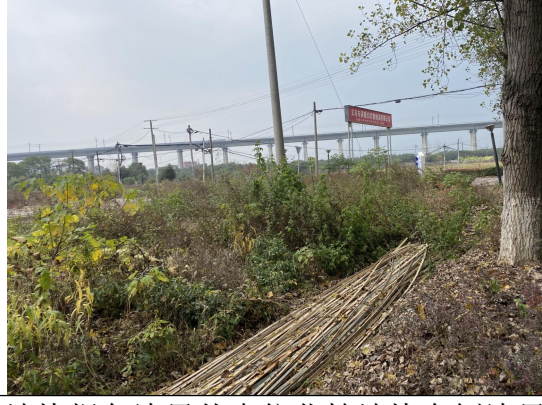
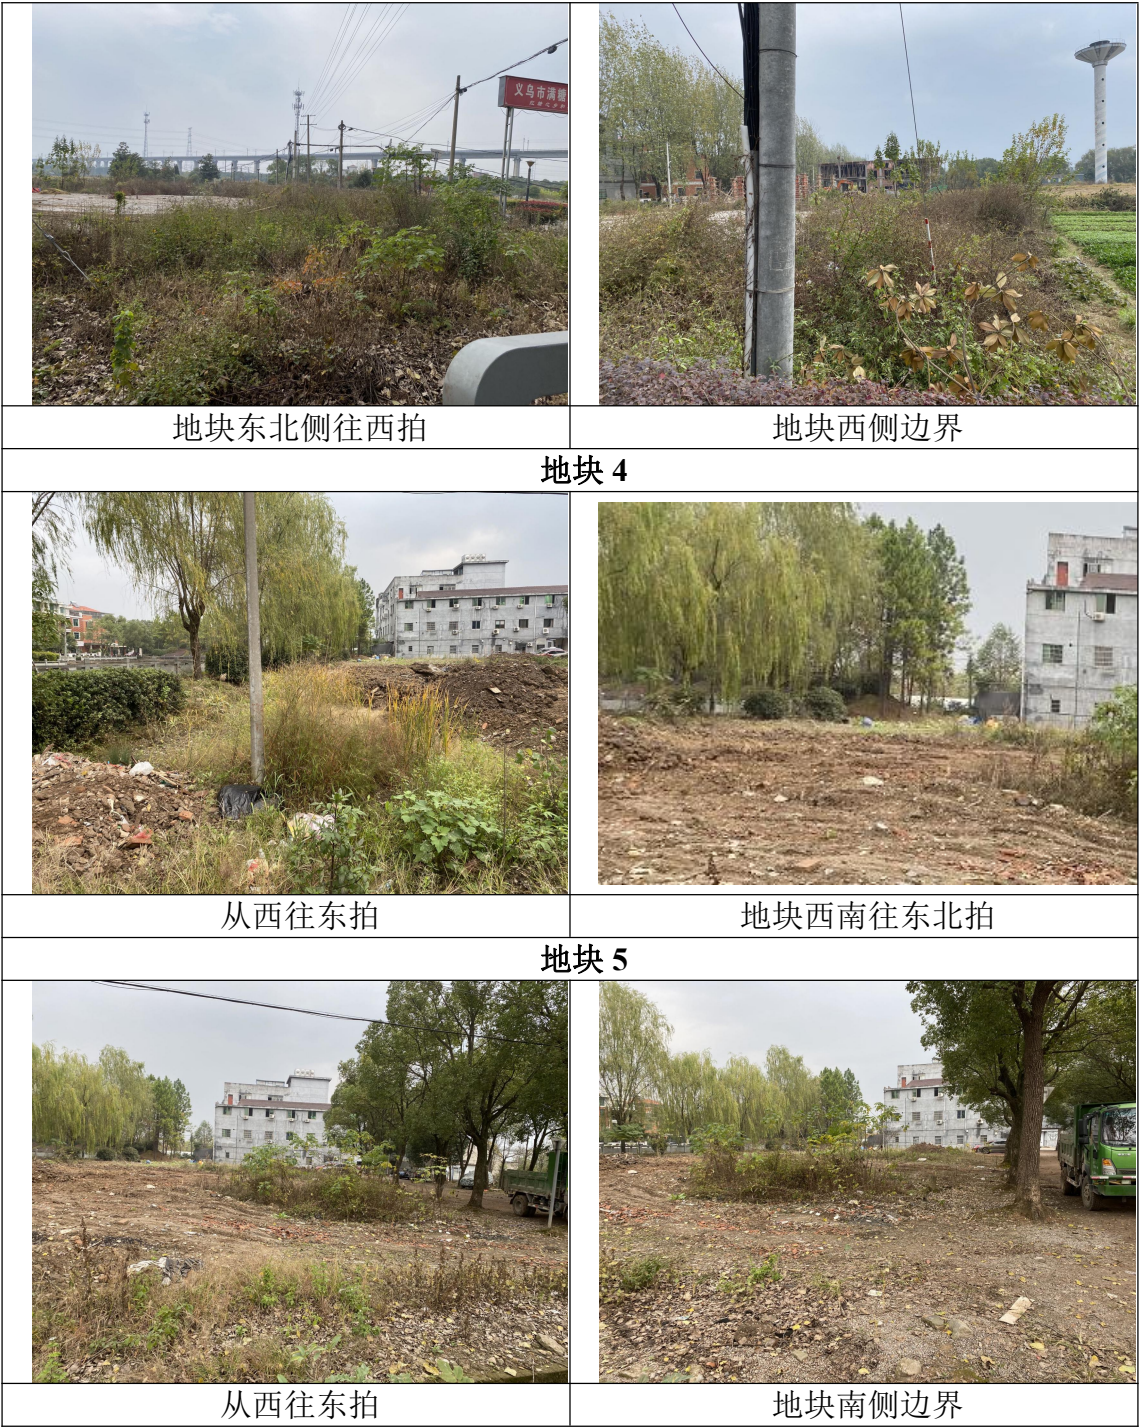
图 3.3-1 现场照片

目前地块 1 主要为农田，地块 2 主要为绿化，地块 3 为带建设用地，地块 4 及地块 5 为闲置用地布满杂草。现场未发现沟渠或渗坑，没有污染痕迹，未闻到刺鼻气味。现场照片见图 3.3-1。

| 地块 1 | |
|---|---|
| 西南角往北拍 | 地块南侧边界 |
| 西北角往西南角拍 | 地块北侧边界 |
| 地块拐角边界从东往西拍 | 地块拐角边界从南往北拍地块东侧边界 |

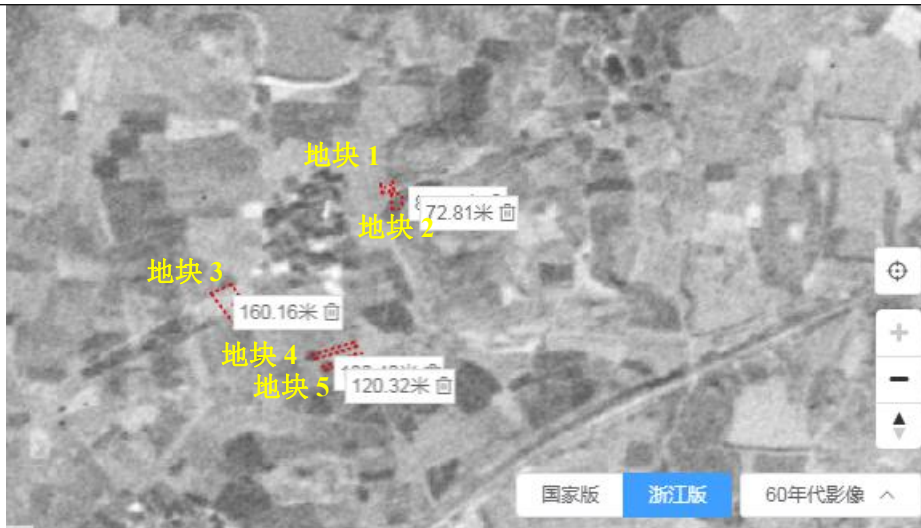
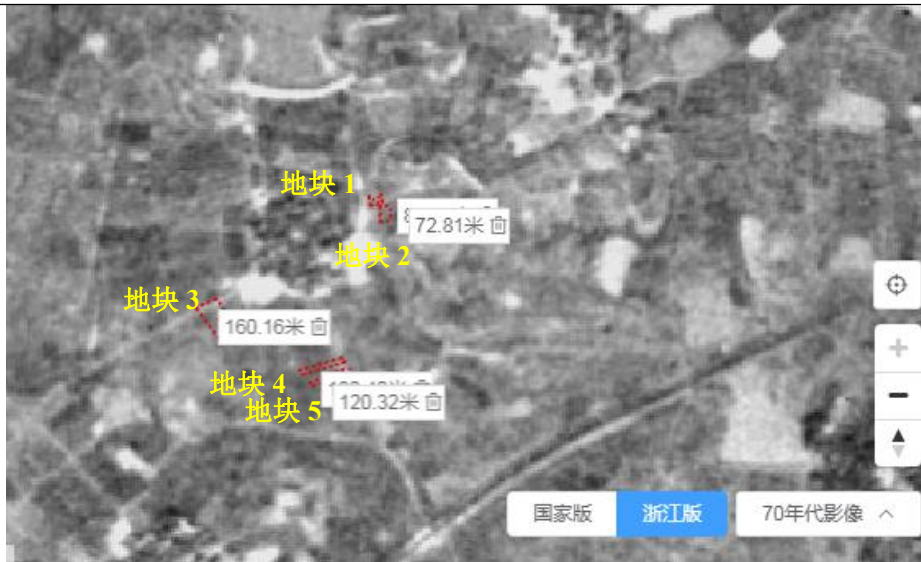
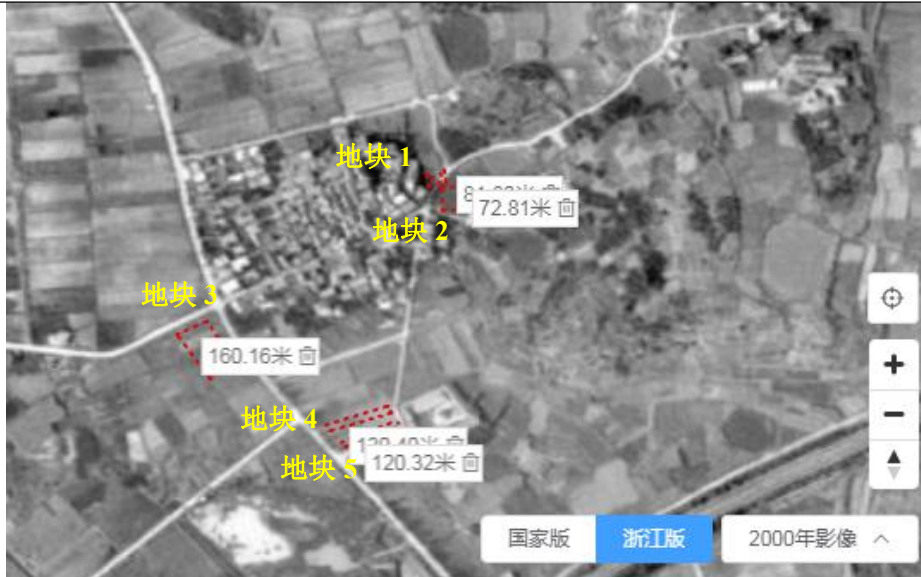
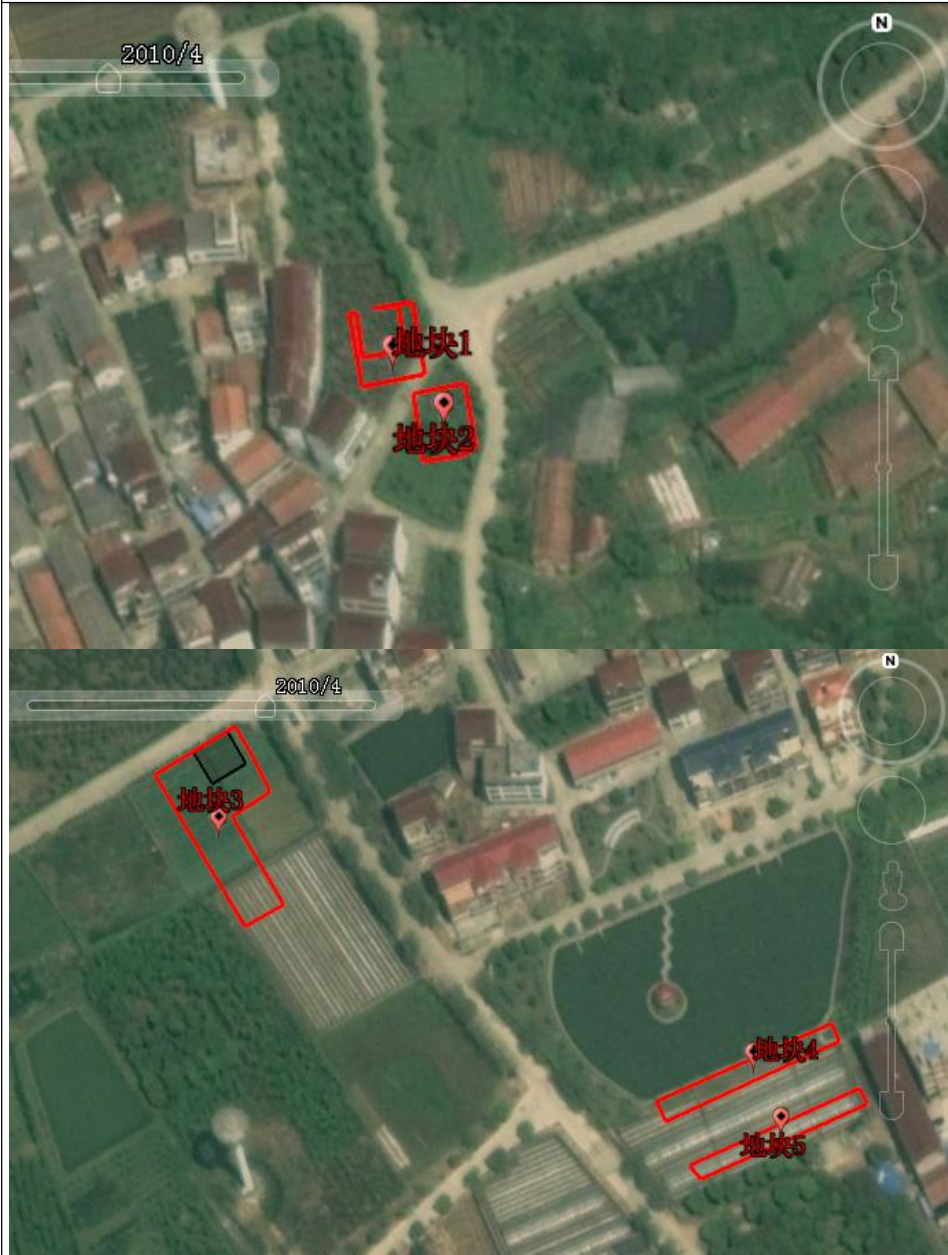
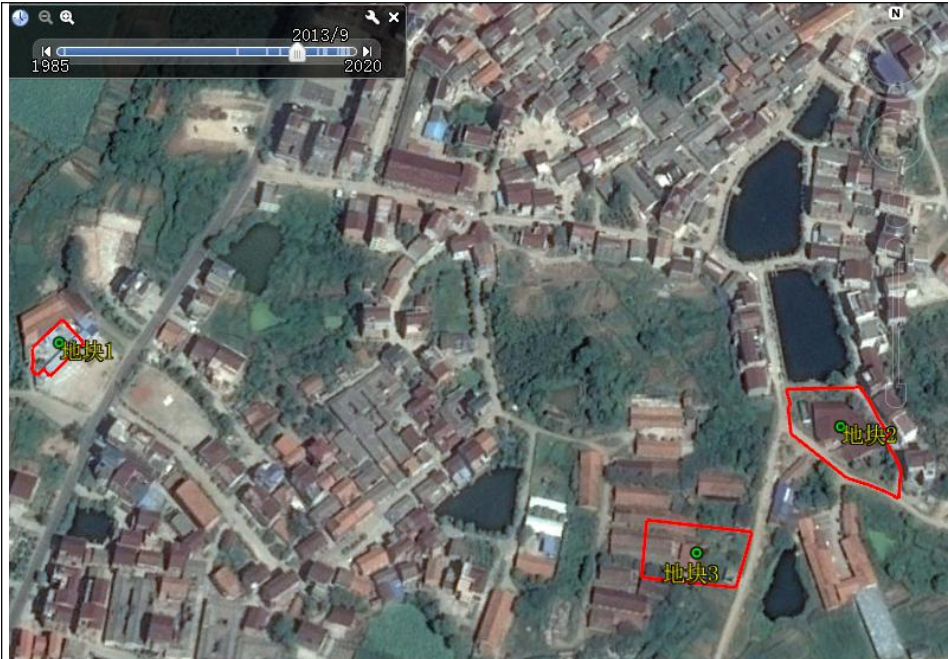
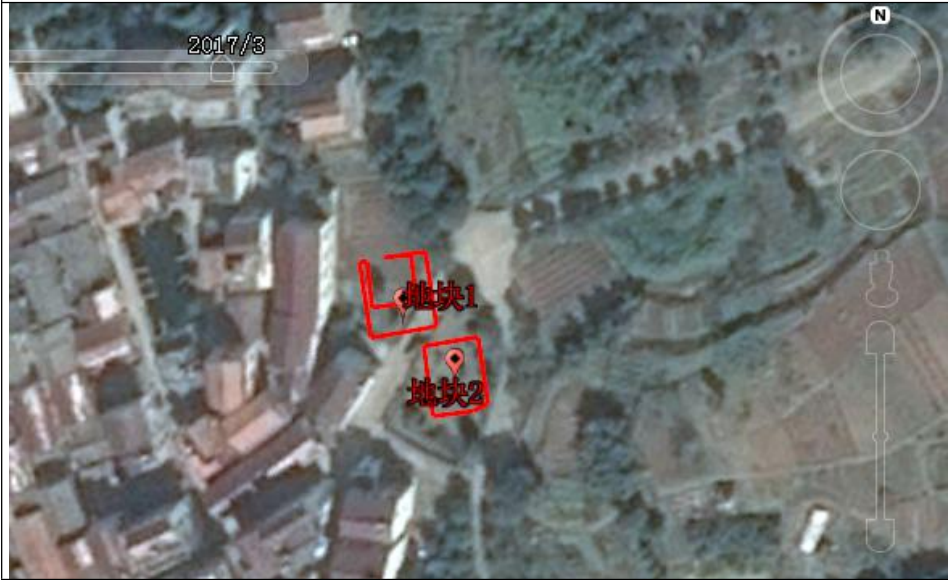
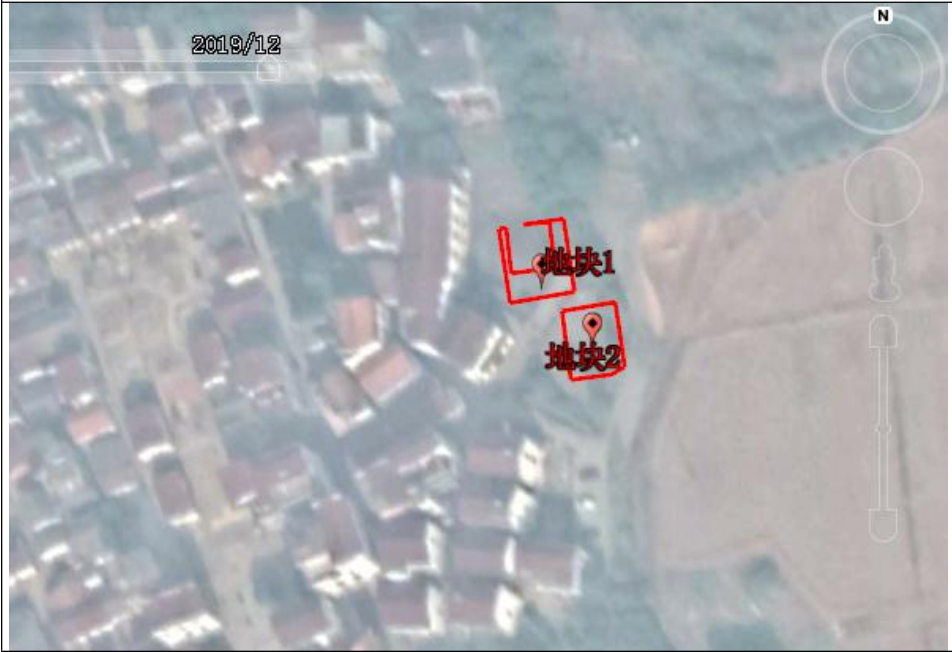
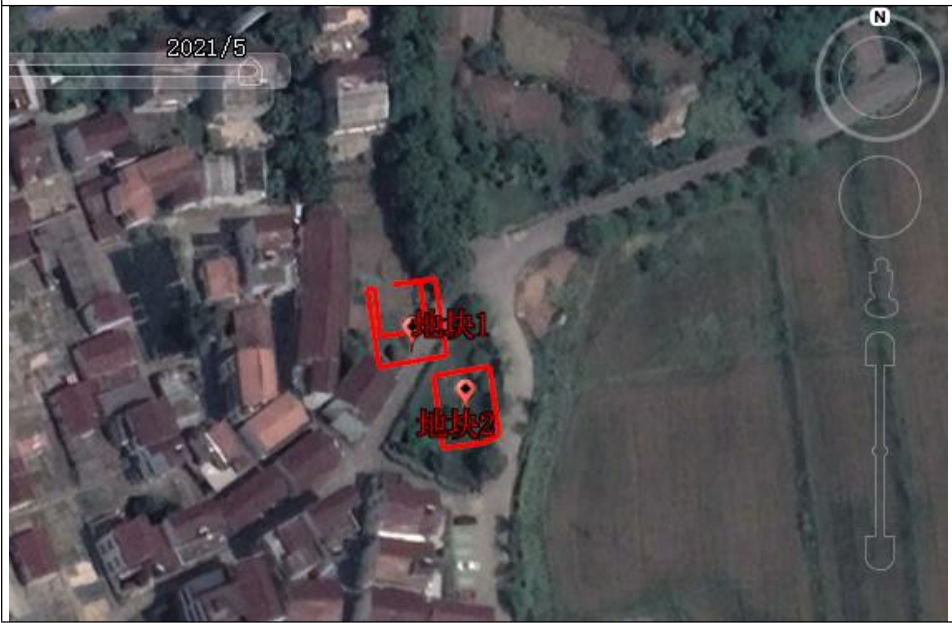
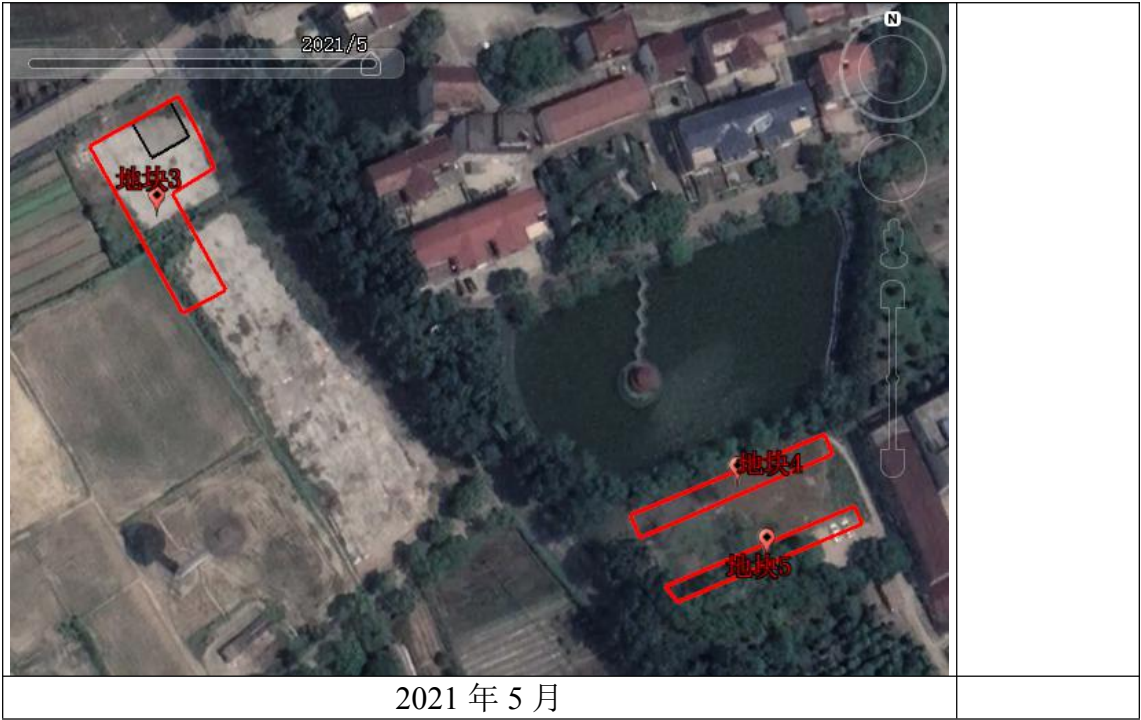
图 3.3-2 地块历史卫星遥感图

| 时间 | 用地情况 |
|---|---|
| 2019 年 | 地块 2019 年前一直为农田，2019 年后预计建设居民楼，因此农田荒废，地块内布满杂草 |

| | <p>地块 1345 均为农田，地块 2 为绿化</p> |
| | <p>地块内未发生较大变化</p> |
| | <p>地块内并未发生较大变化</p> |

| | 地块 1.3.4.5<br>内均为农田，<br>地块 2 为绿化 |

| | <p>地块 1 菜市场部分拆除，其余地块内均为发生改变</p> |
| | <p>地块内并未发生较大变化</p> |

| | <p>地块 1.2 并未发生较大变化，地块 3 土地开始平整，地块 4.5 开始荒废</p> |

| <p data-bbox="609 913 798 952">2019 年 12 月</p> | <p data-bbox="1193 1153 1359 1370">地块 1.2 并未发生较大变化，地块 3 进行水泥浇筑，地块 4.5 依旧为荒废状态</p> |
