# 义亭镇下店村 1#-5#地块 土壤污染状况第一阶段调查报告 (公示稿)

浙江中清环保科技有限公司

二〇二一年十二月

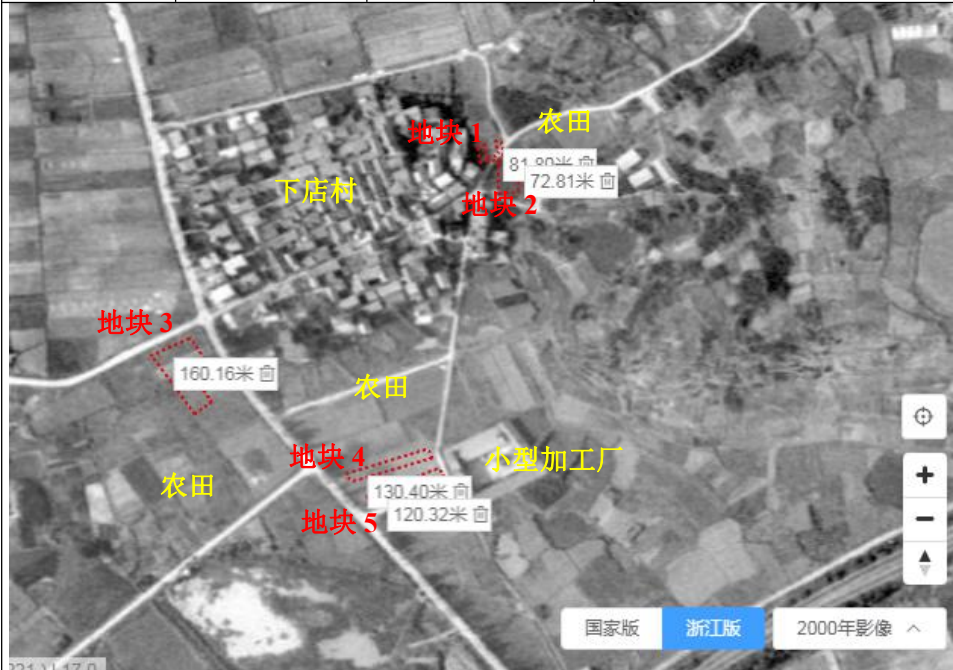
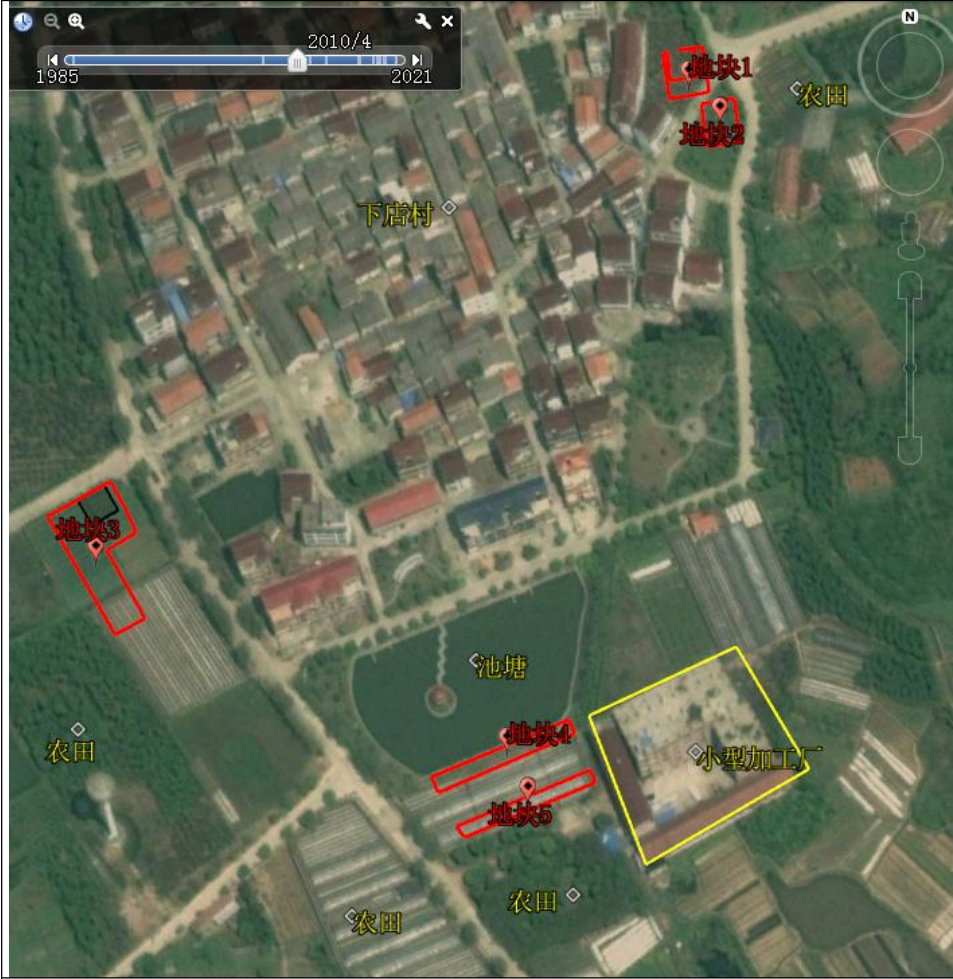
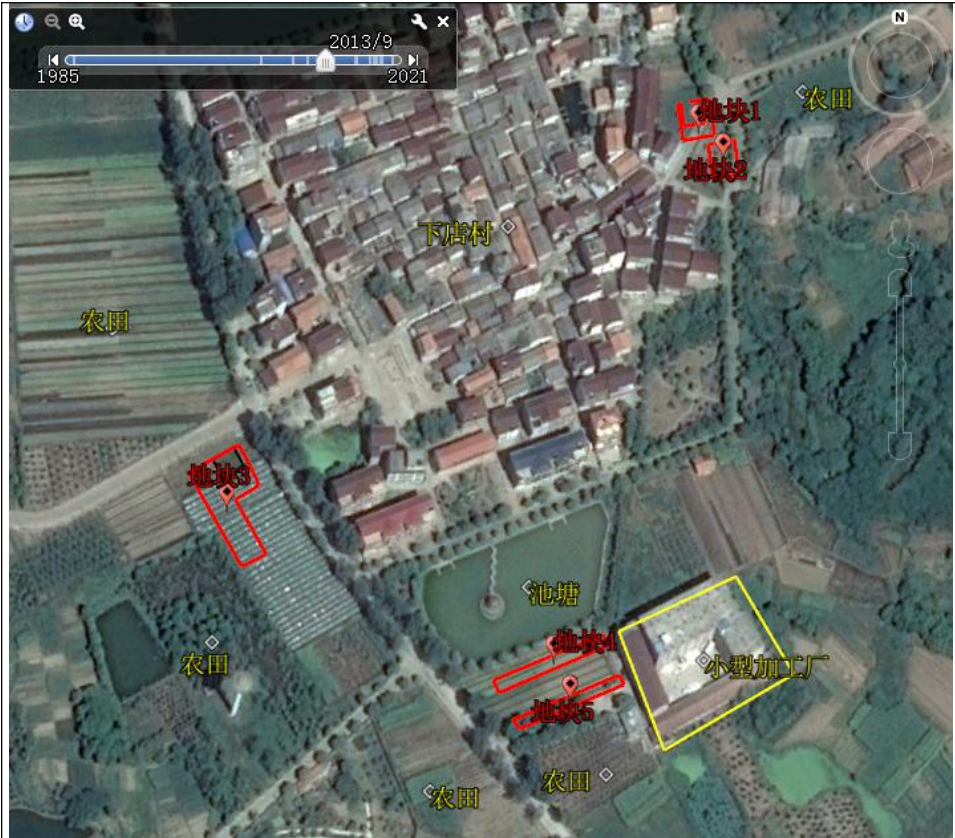
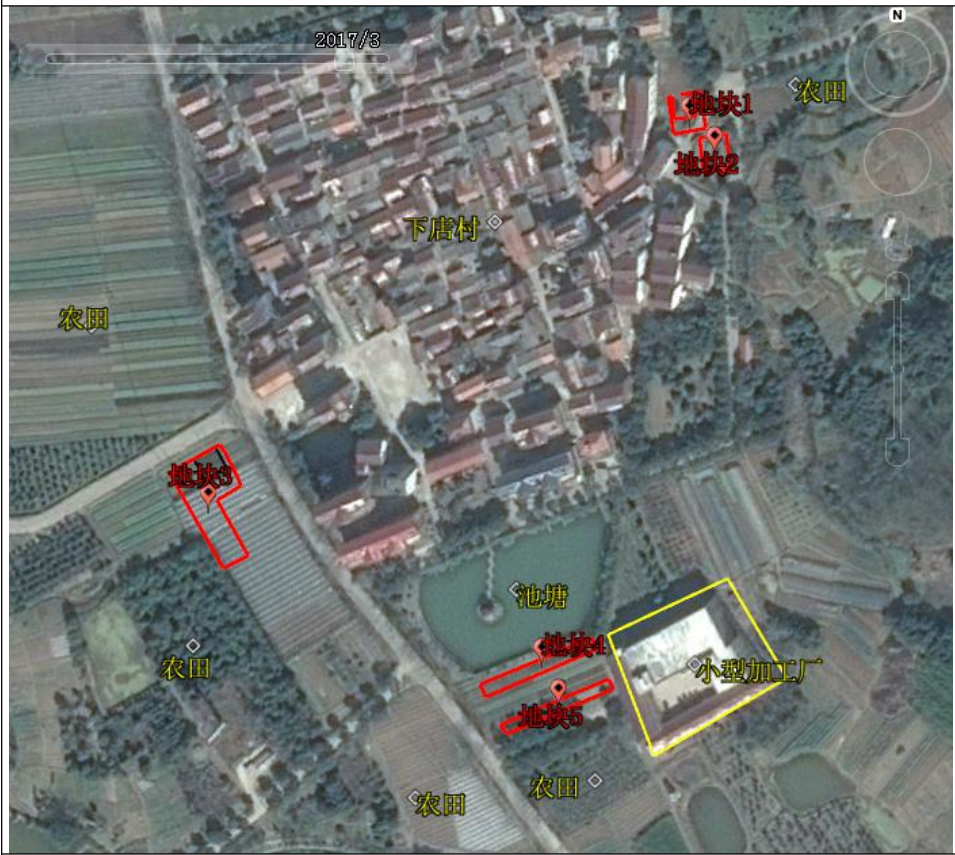
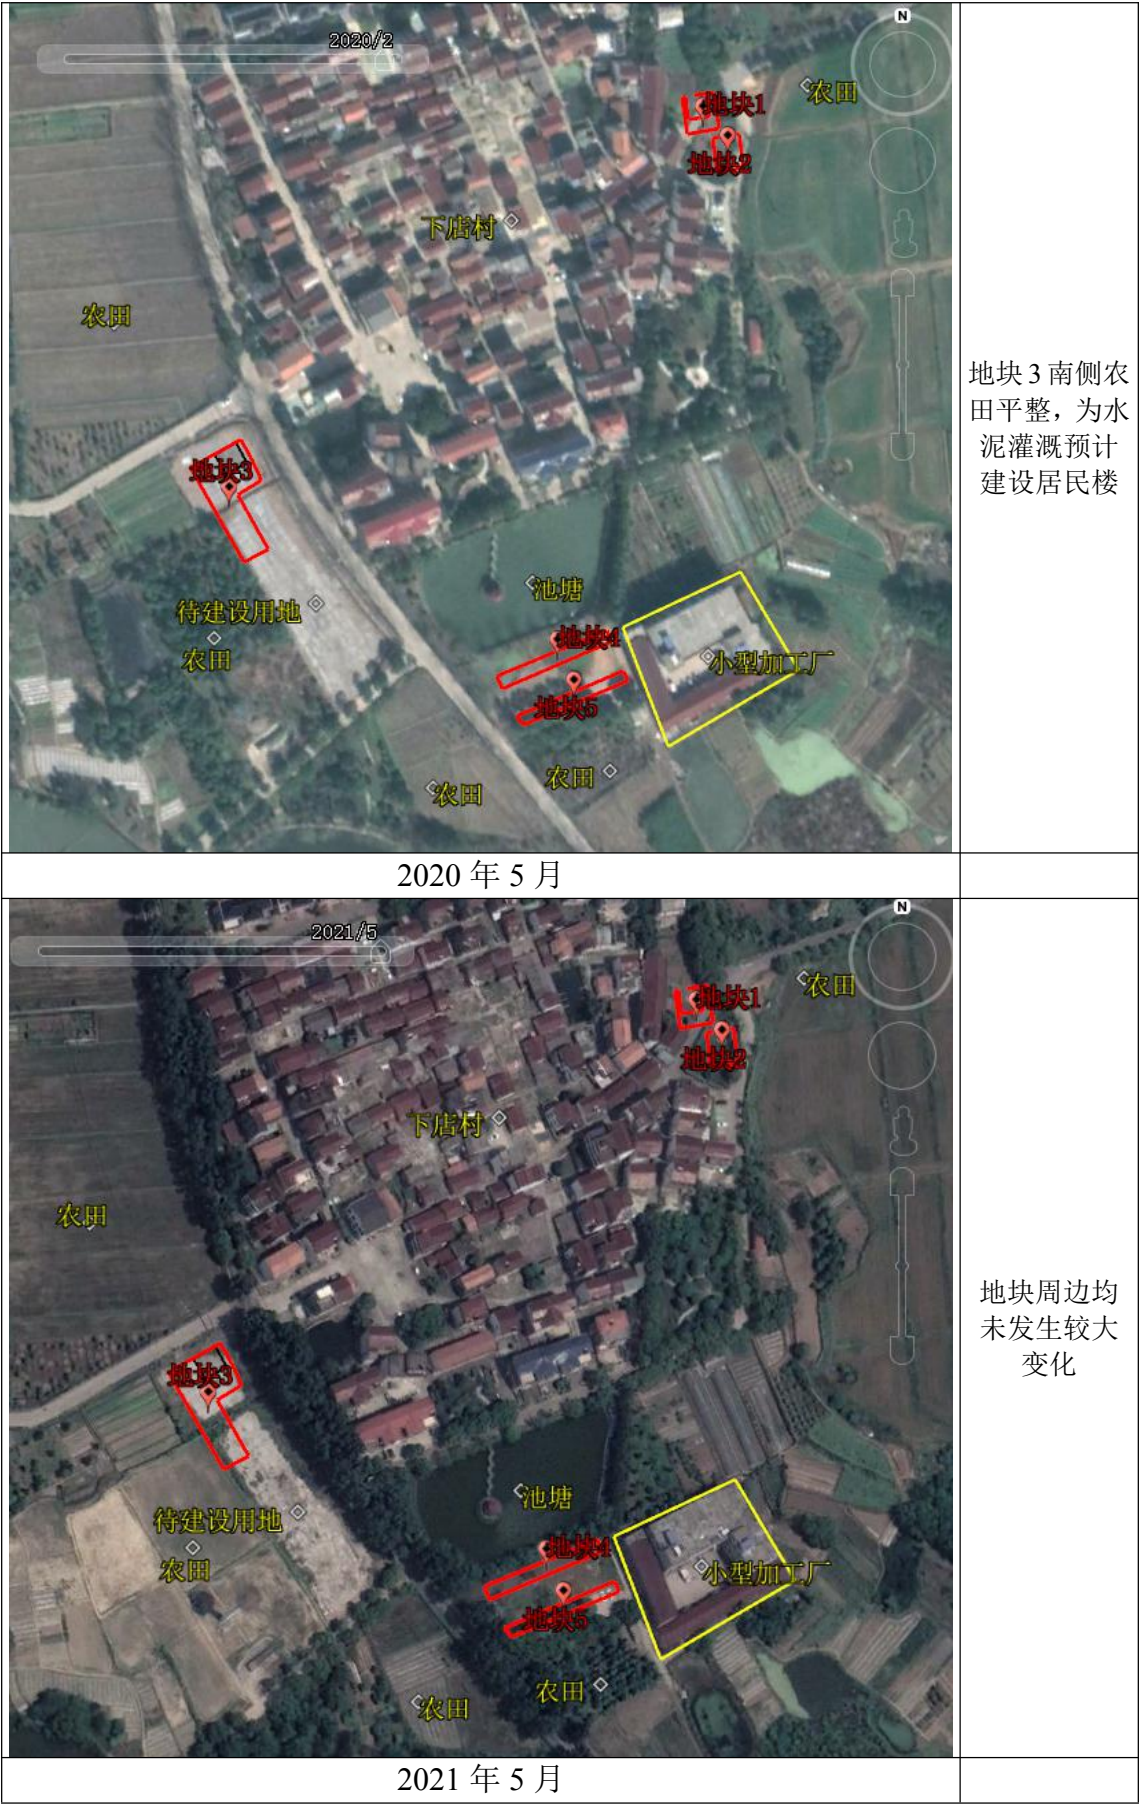
图 3.4-1 相邻地块历史卫星遥感图

地块 1 及地块 2 西侧均为下店村，东侧为农田，农田存在部分农具房，地块 3 东侧为下店村，其余三侧均为农田，地块 4.5 东侧存在小型加工厂，北侧南侧及西侧均为内农田

地块与 2000 年变化不大，仅地块 4.5 北侧农田变更为池塘

| | <p>地块周边并未发生较大变化</p> |
| | <p>地块周边并未发生较大变化</p> |
