**义乌市佛堂镇稽亭村建设用地复垦项目
(2019) 土壤污染状况调查报告
(公示稿)**

浙江中清环保科技有限公司

二〇二一年十月

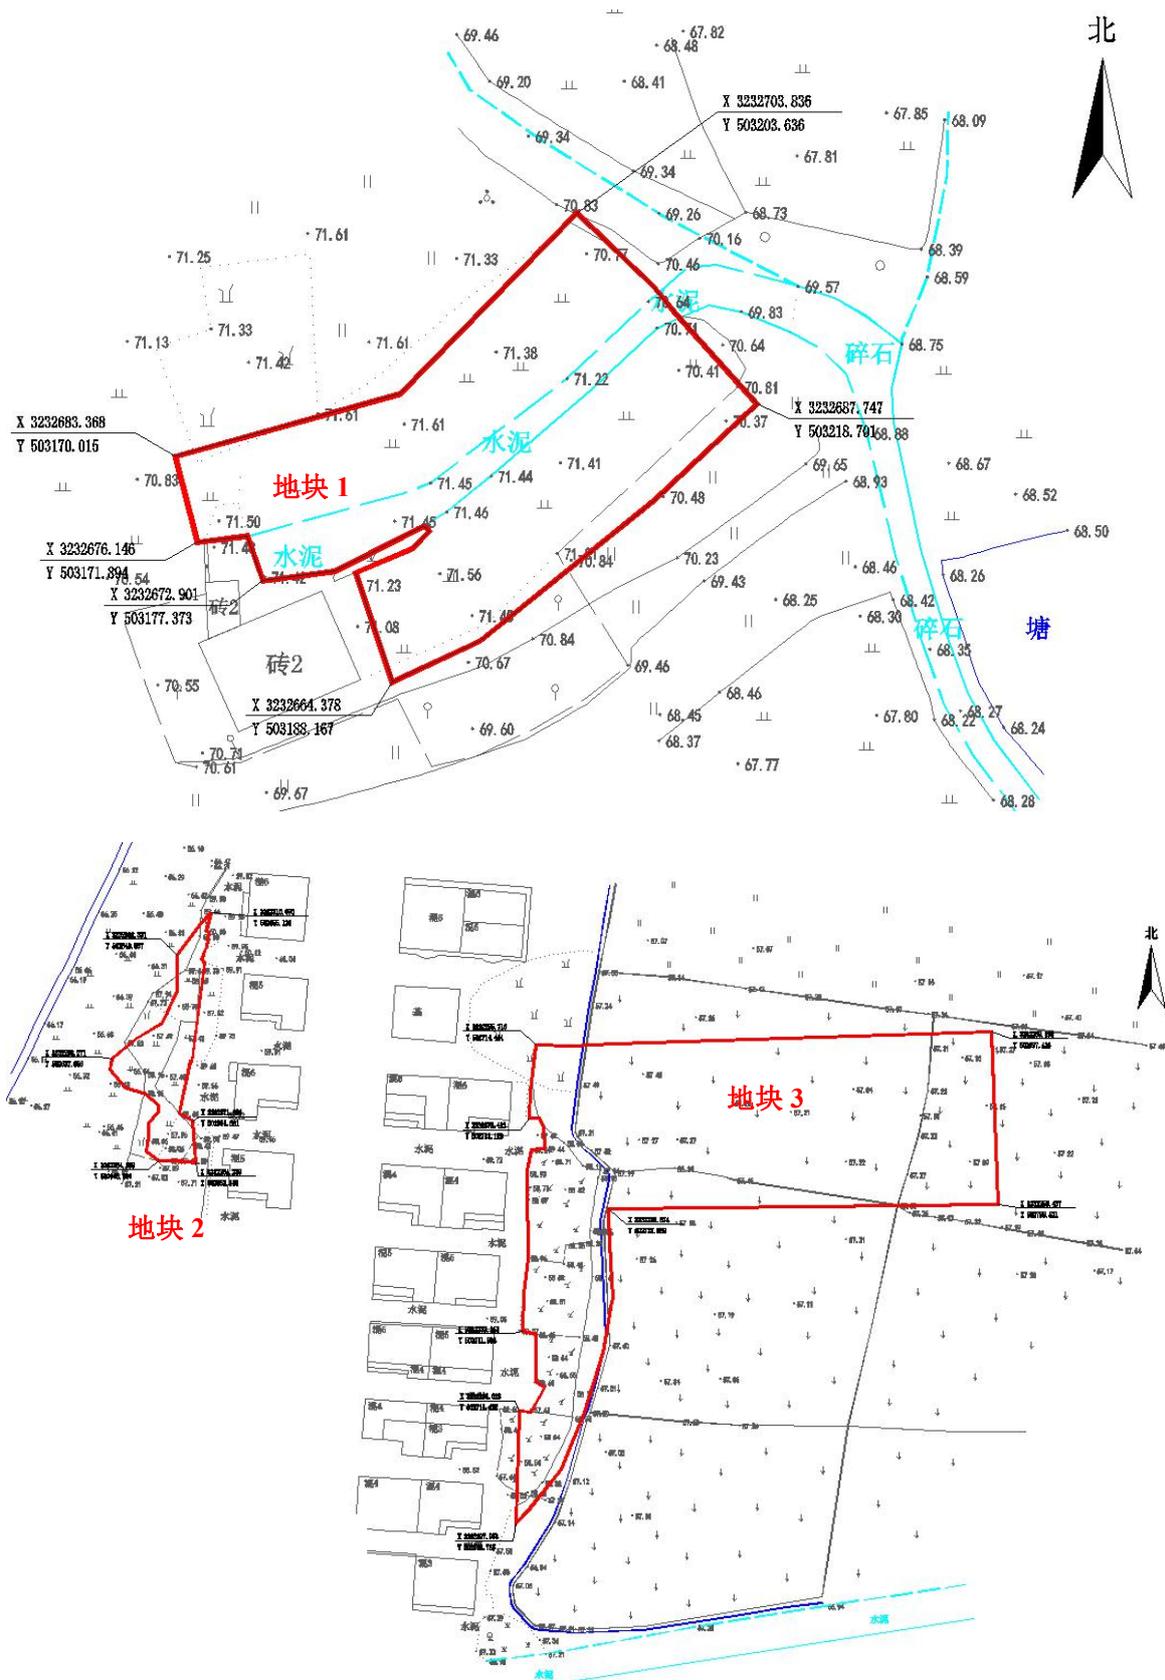
图 1.3-1 调查范围红线图

因此，本地块调查范围面积为 0.4428 公顷。地块调查范围红线图和示意图见图 1.3-1、图 1.3-2，其红线拐点坐标见表 1.3-1。

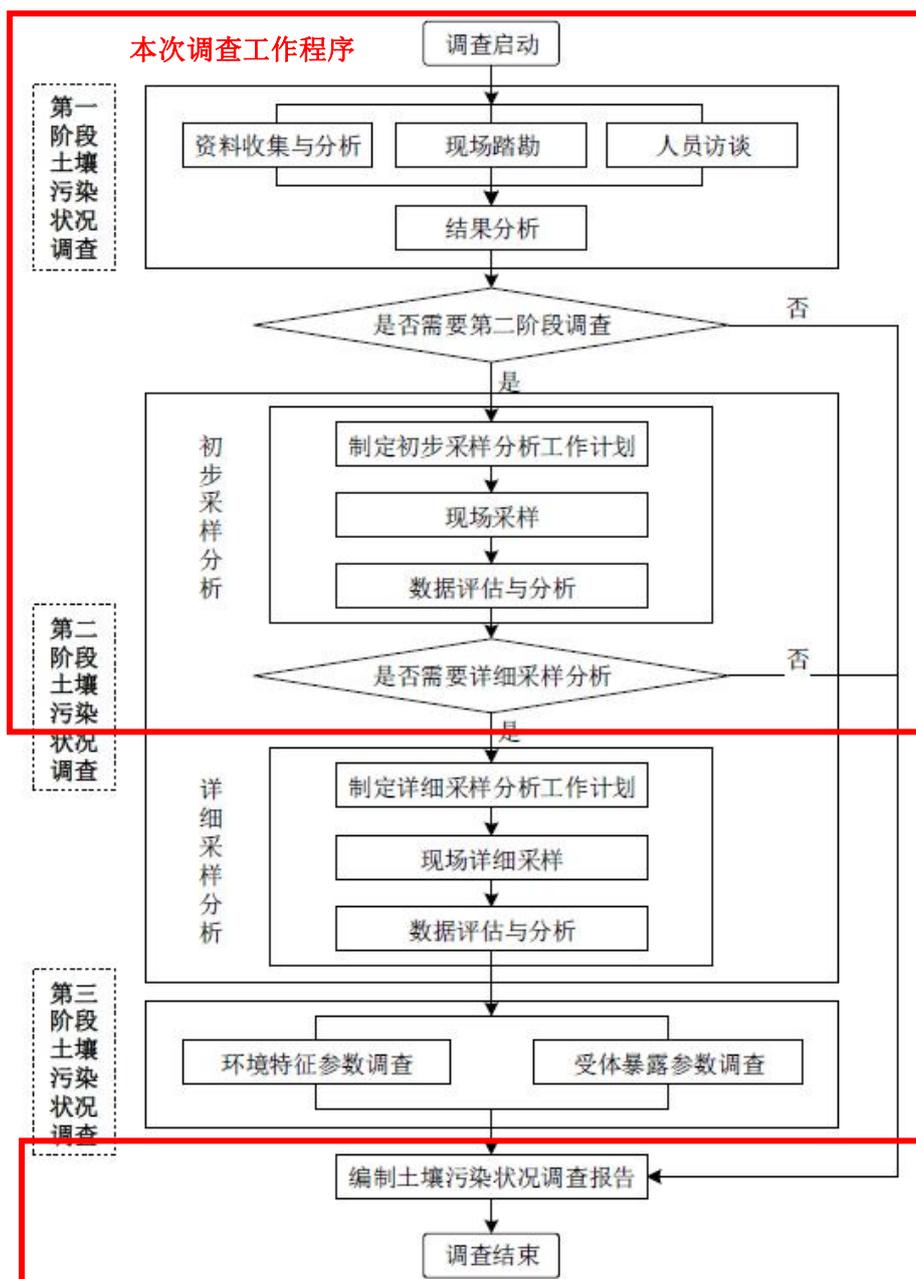
图 1.4-1 工作内容和程序

因农用地土壤污染状况调查未有相关技术导则，因此参考建设用地土壤污染状况调查中的工作程序进行调查，工程程序见图 1.4-1，具体调查方法如下：

- (1) 收集并审阅地块环境相关的历史活动资料；
- (2) 与对地块现状或历史知情人进行访谈，了解潜在污染状况；
- (3) 对现场进行踏勘，了解潜在土壤、地下水环境污染范围以及周边土地利用情况；
- (4) 对收集的资料、现场踏勘和人员访谈结果进行分析，制定地块环境监测工作计划；
- (5) 编制报告，详述地块调查流程和发现，以及实验室分析结果。

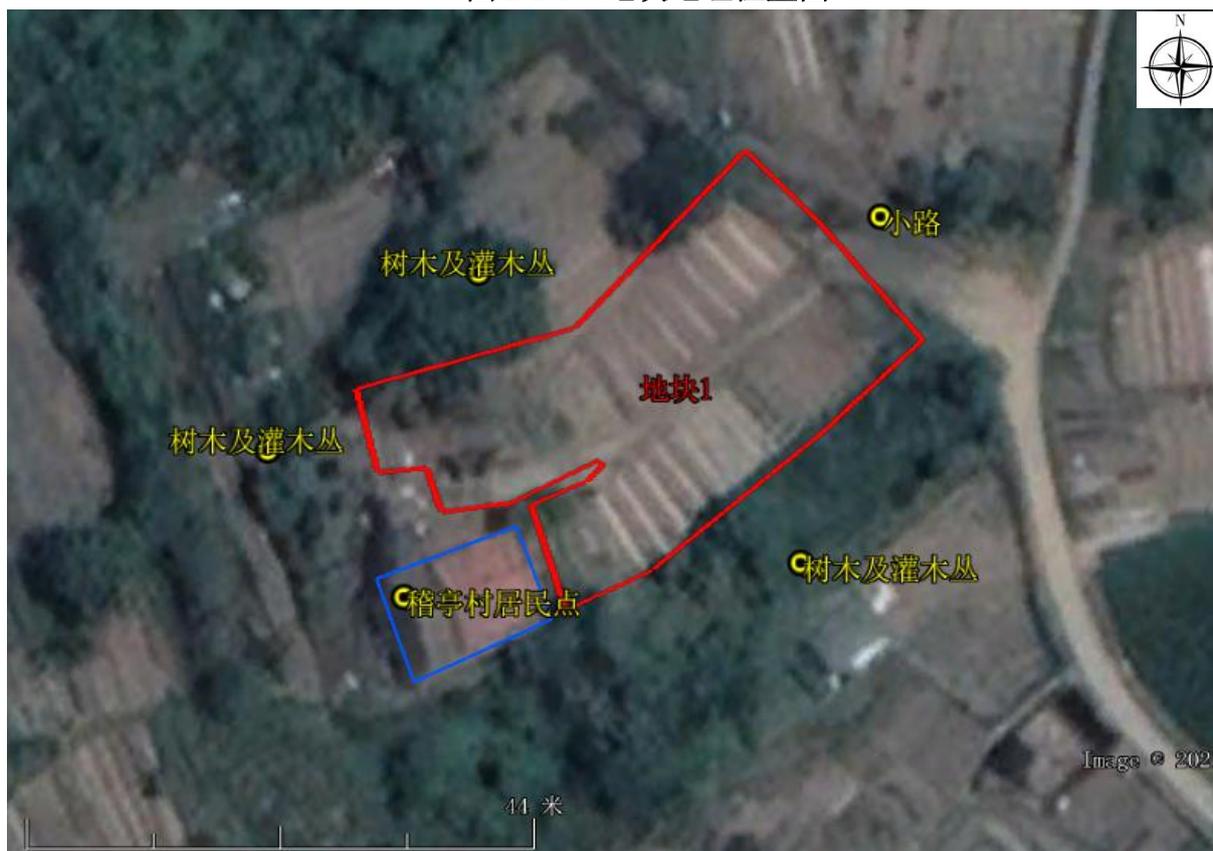
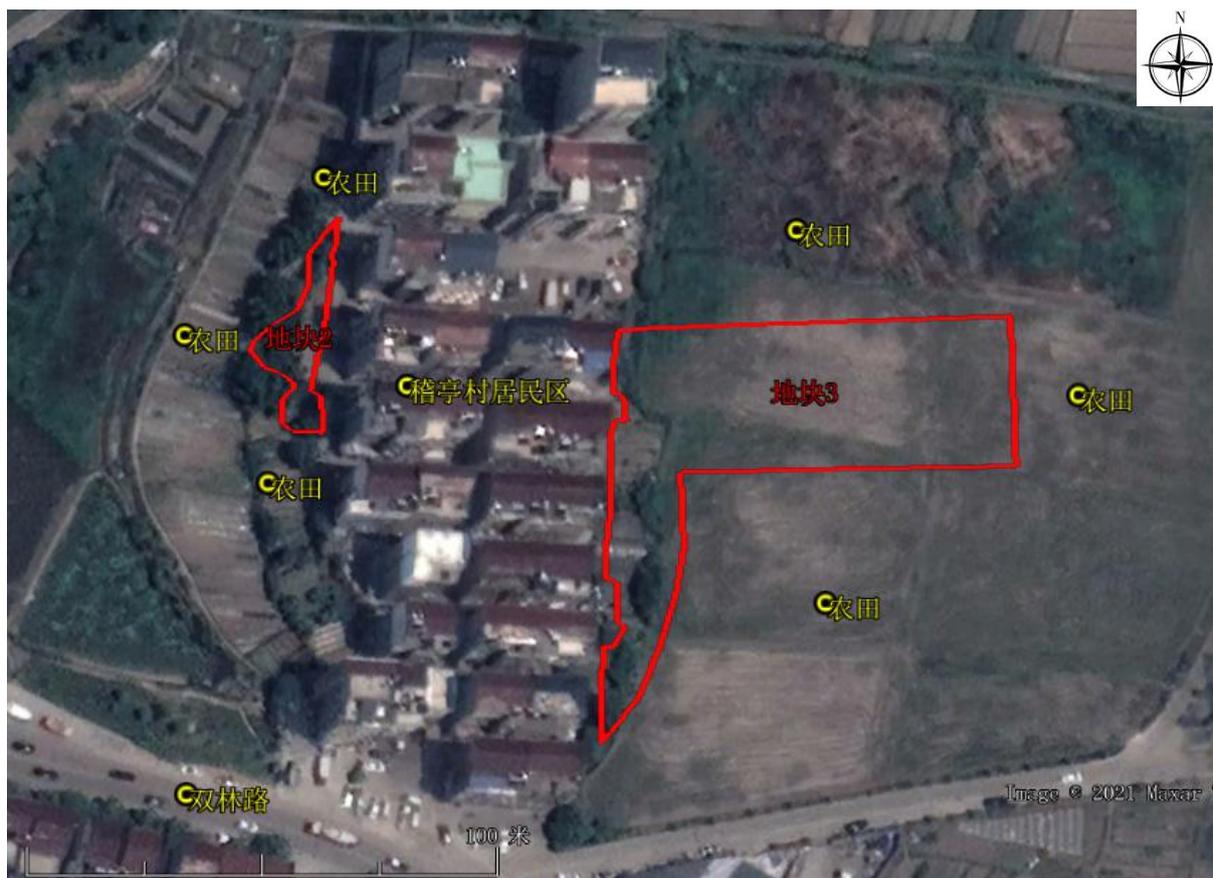
图 2.1-2 地块周边环境概况图

地块名称	方位	与地块红线距离	周边环境现状
地块 1	地块外东侧	紧邻	小路
	地块外南侧	紧邻	树木及灌木丛
	地块外西侧	紧邻	稽亭村居民点、树木及灌木丛
	地块外北侧	紧邻	树木及灌木丛
地块 2	地块外东侧	紧邻	稽亭村居民区
	地块外南侧	紧邻	农田
	地块外西侧	紧邻	农田
	地块外北侧	紧邻	农田
地块 3	地块外东侧	紧邻	农田
	地块外南侧	紧邻	农田
	地块外西侧	紧邻	稽亭村居民区
	地块外北侧	紧邻	农田

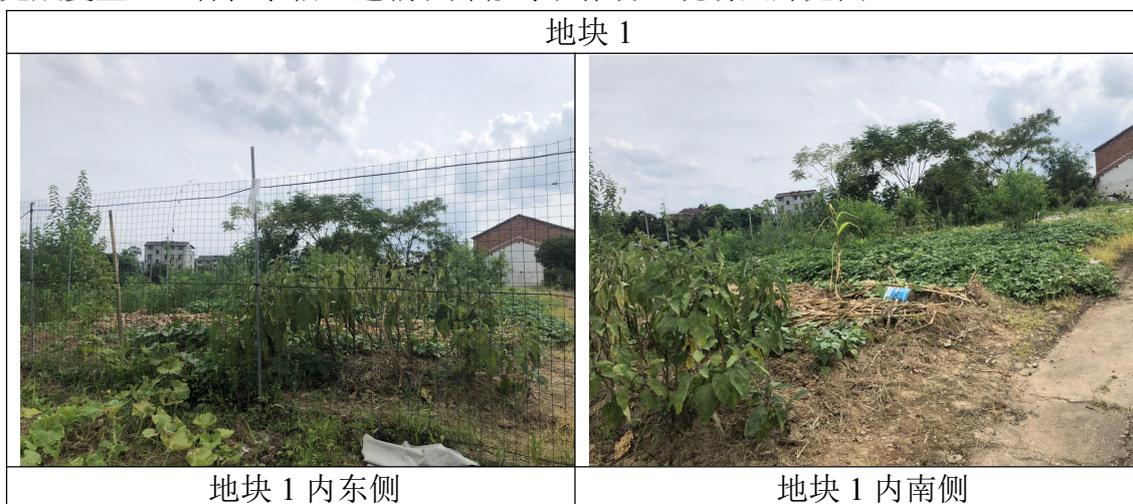
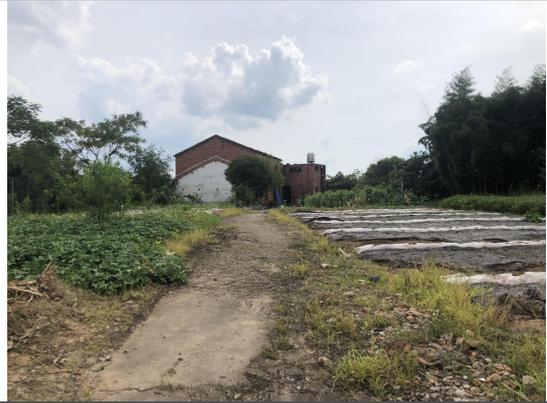
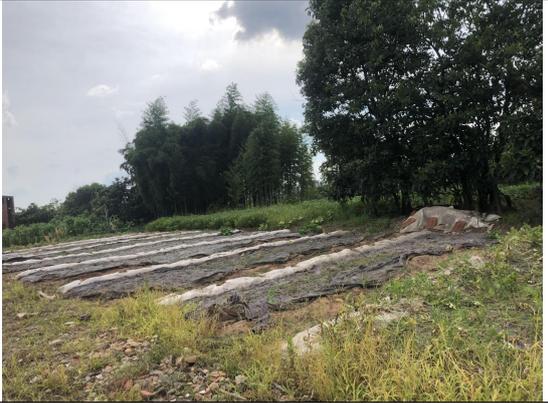
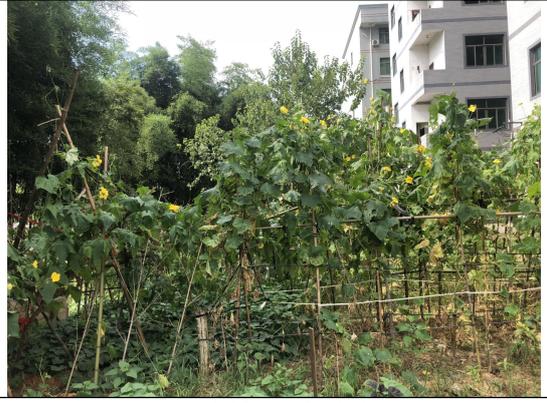
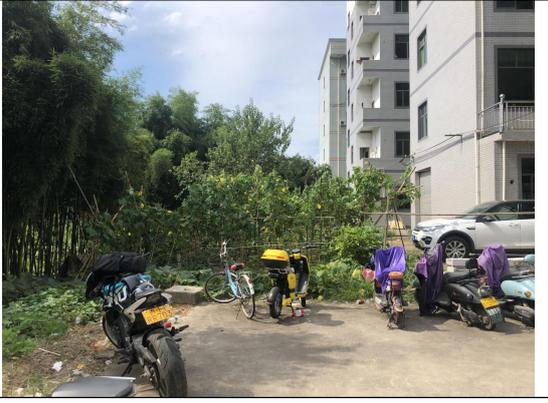
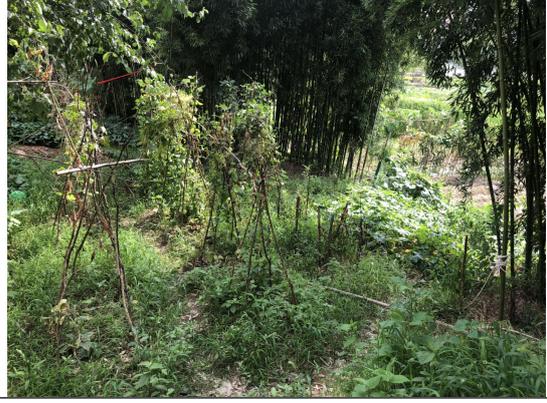
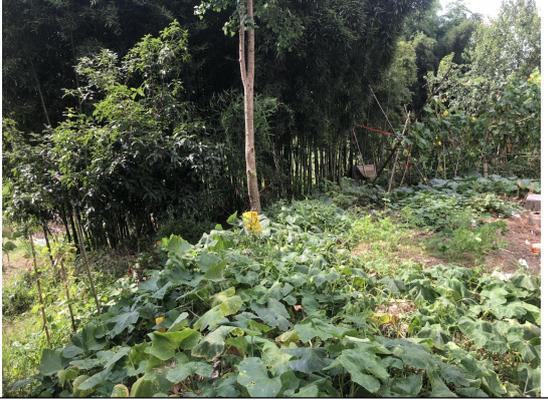
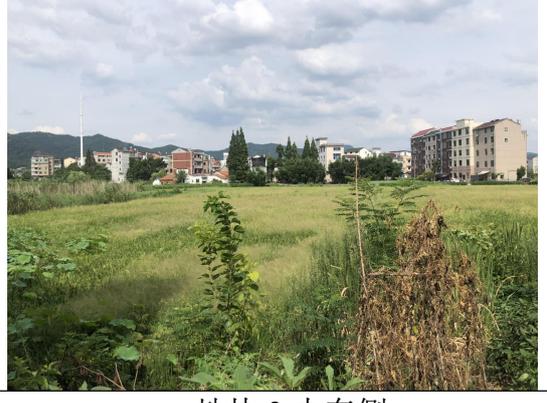
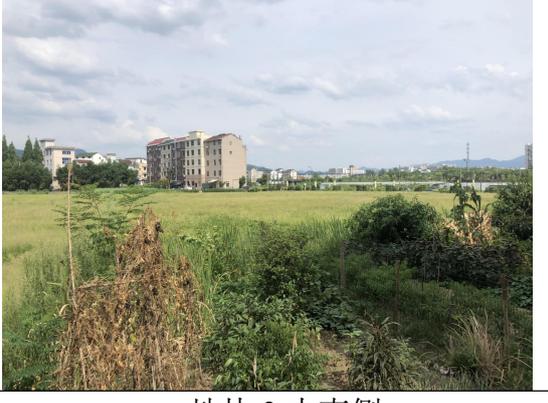
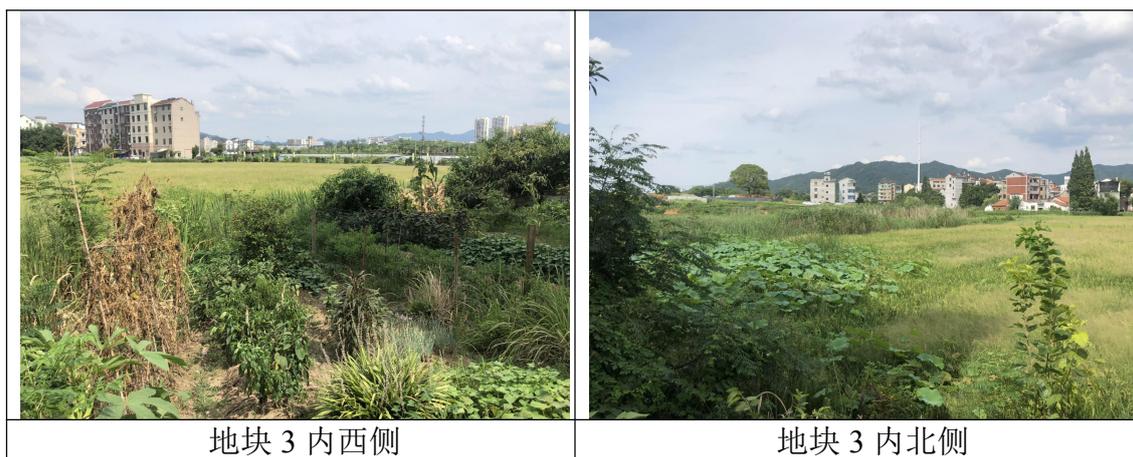
图 2.2-1 地块现场照片

根据现场踏勘，地块 1 已完成复垦，作为旱地耕作，已种植茄子、土豆和青菜等农作物；地块 2 已完成复垦，作为旱地耕作，已种植黄瓜、南瓜和青菜等农作物；地块 3 已完成复垦，已种植水稻、莲藕和辣椒等农作物。现场照片见图 2.2-1。

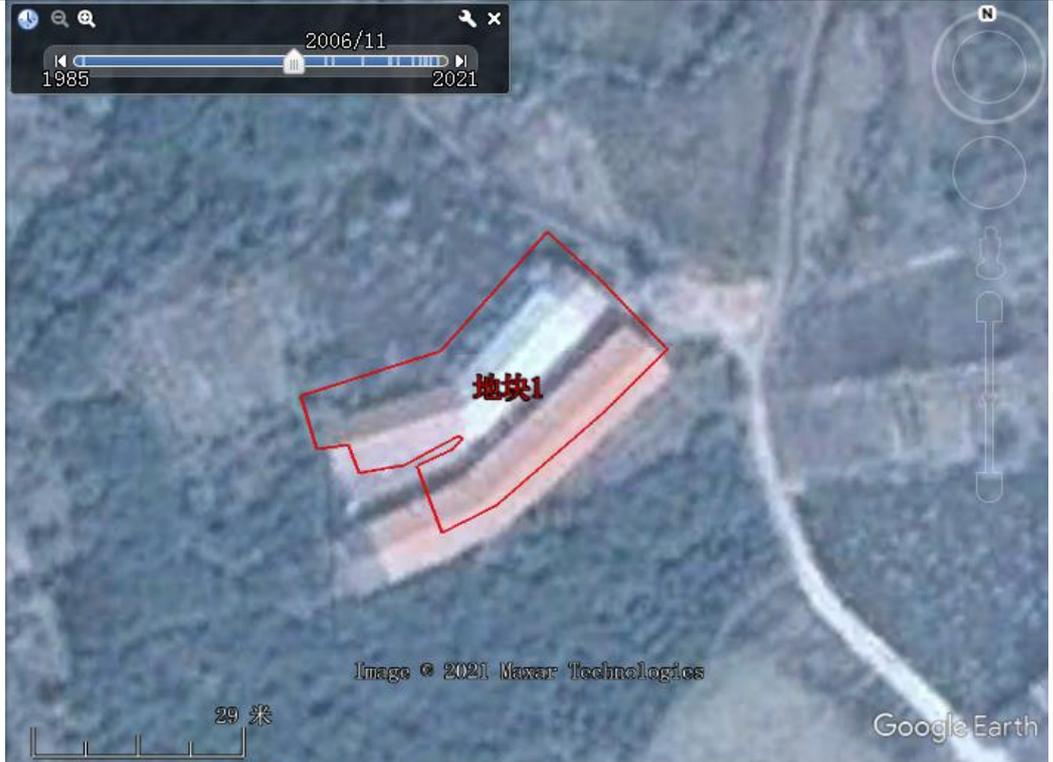
<p>2006/11 1985 2021</p> <p>Image © 2021 Maxar Technologies</p> <p>29 米</p> <p>Google Earth</p>	<p>相较于 2000 年，2006 年 11 月地块 1 内情况基本不变，仍为鸡棚。</p>
<p>地块 2、3</p>

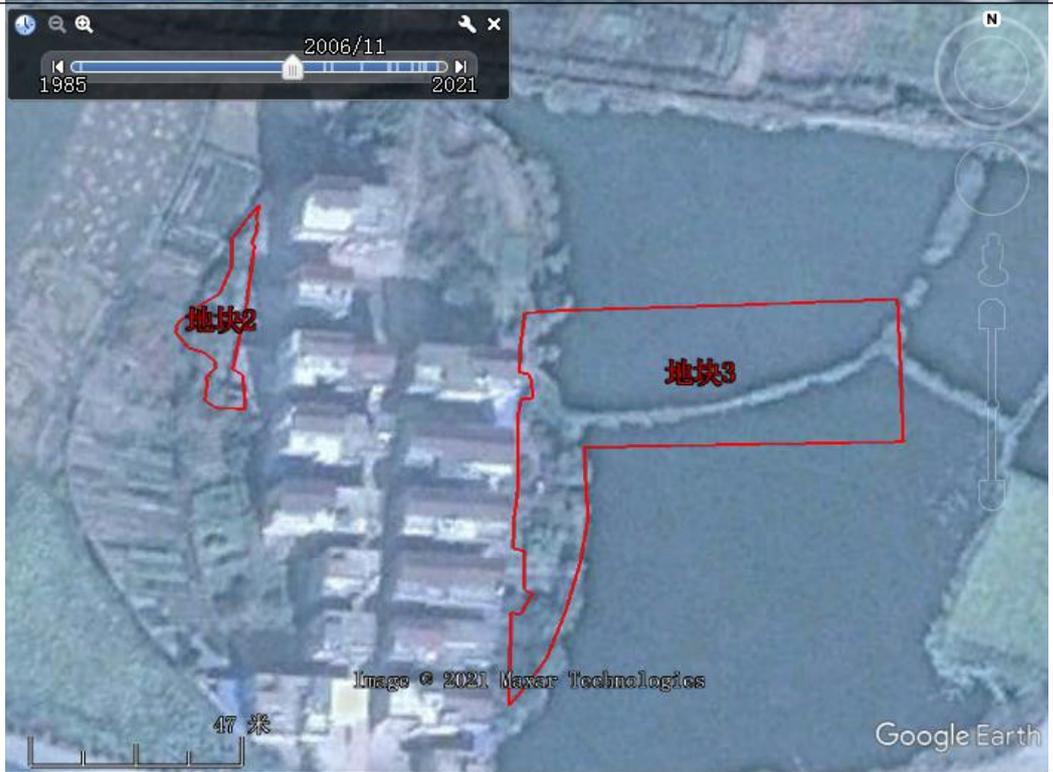
<p>2006/11 1985 2021</p> <p>Image © 2021 Maxar Technologies</p> <p>47 米</p> <p>Google Earth</p>	<p>相较于 2000 年，2006 年 11 月地块 2、3 内情况基本不变，仍为农田。</p>
<p>2006 年 11 月</p>

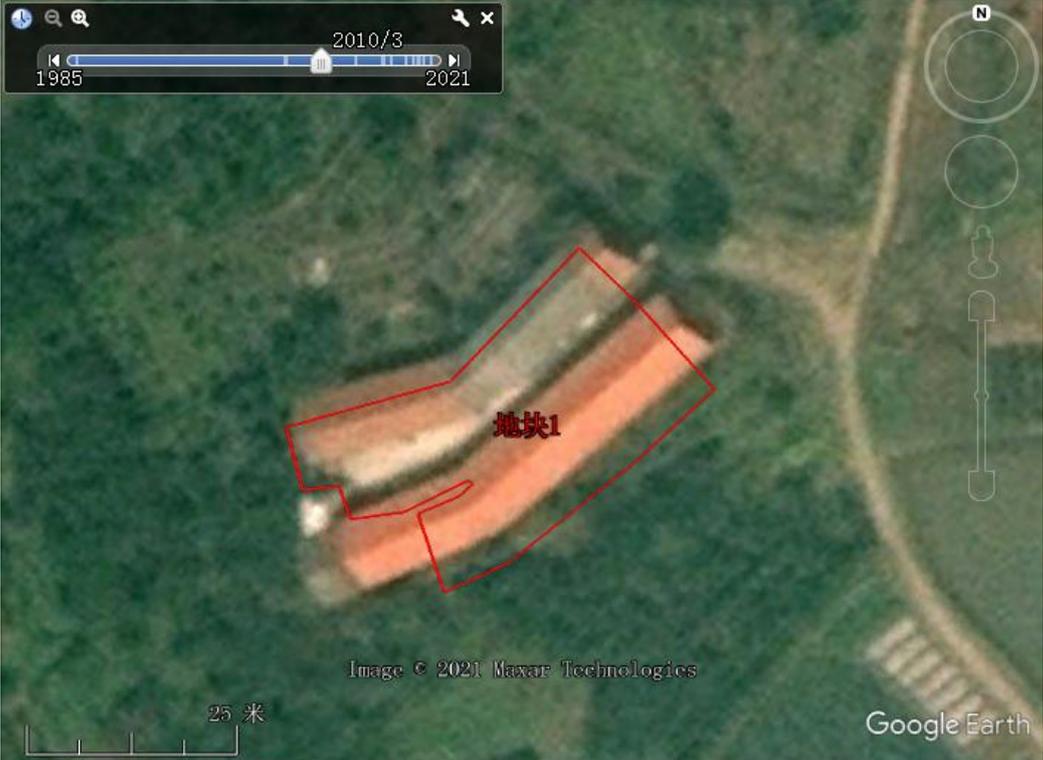
<p>相较于 2006 年 11 月，2010 年 3 月地块 1 内情况基本不变，仍为鸡棚。</p>
<p>地块 2、3</p>

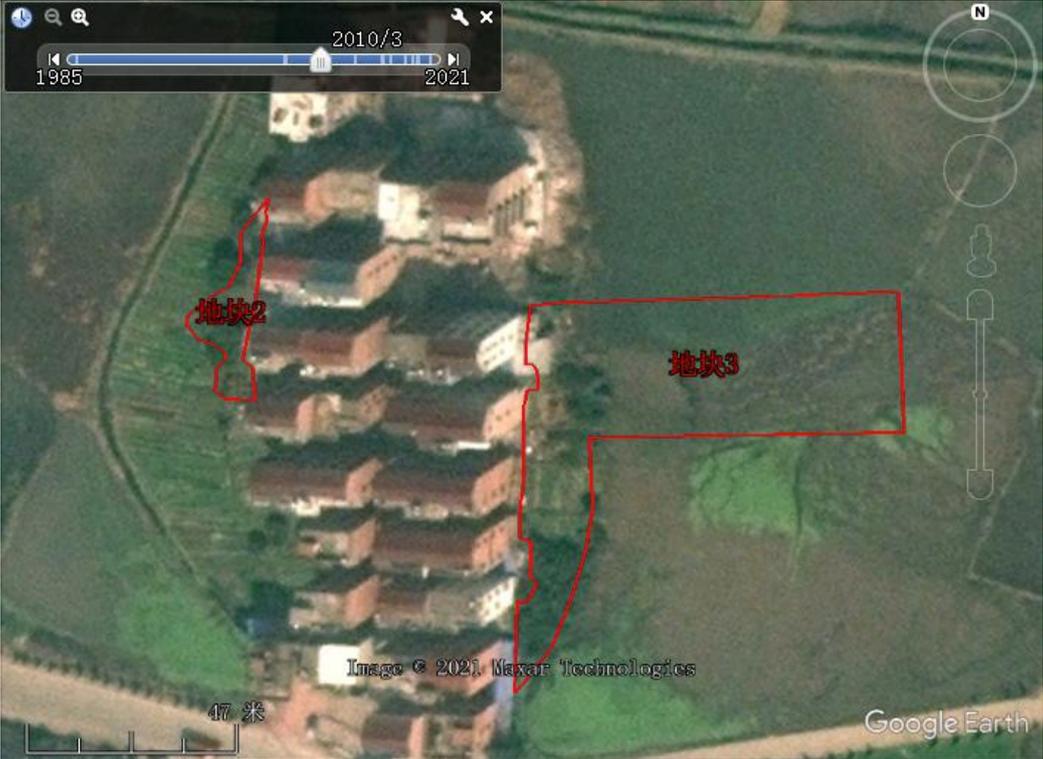
<p>相较于 2006 年 11 月，2010 年 3 月地块 2、3 内情况基本不变，仍为农田。</p>

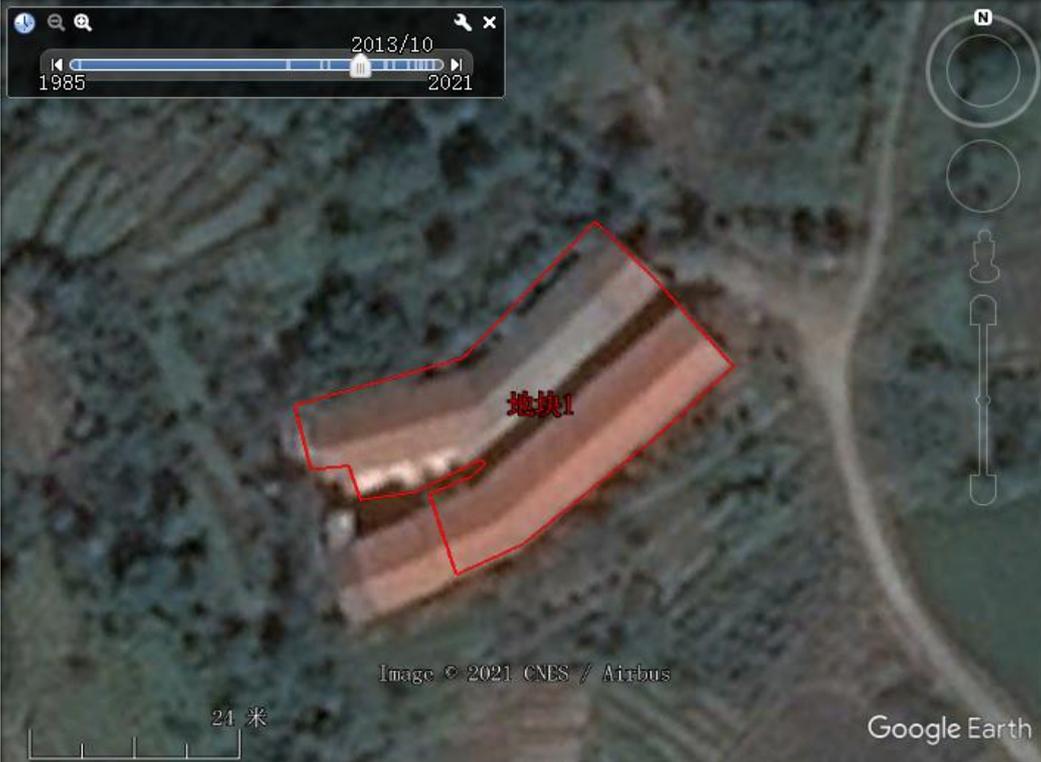
<p>2013/10 1985 2021</p> <p>Image © 2021 CNES / Airbus</p> <p>24 米</p> <p>Google Earth</p>	<p>相较于 2010 年 3 月，2013 年 10 月地块 1 内情况基本不变，仍为鸡棚。</p>
<p>地块 2、3</p>

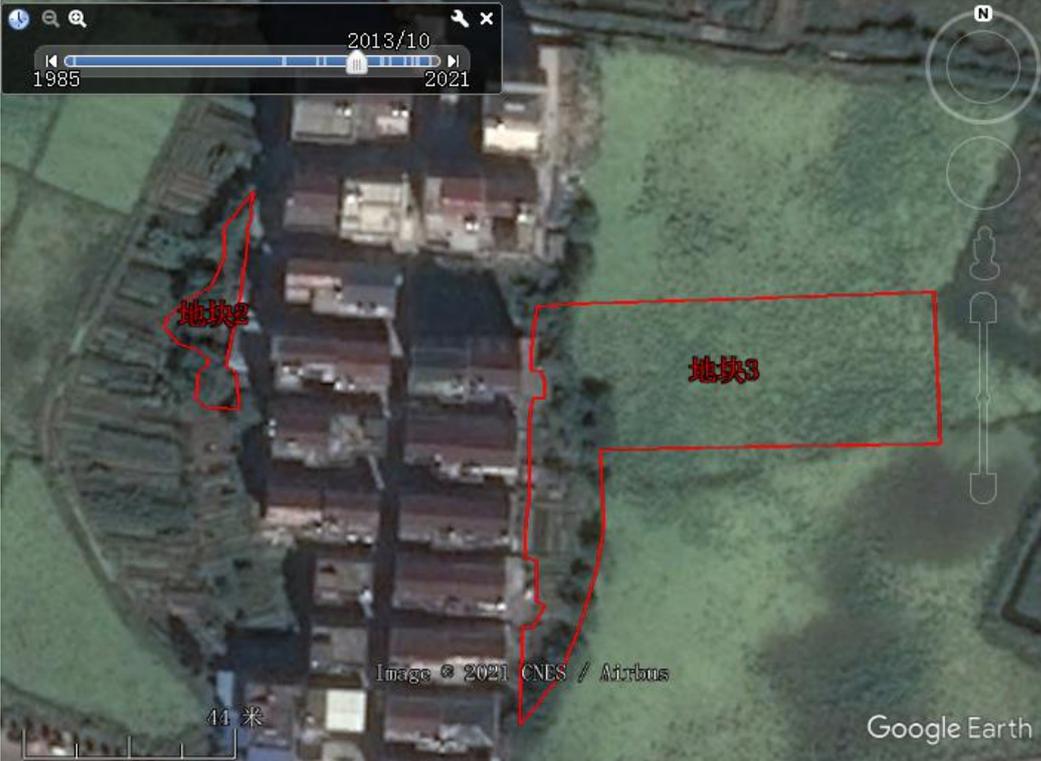
<p>2013/10 1985 2021</p> <p>Image © 2021 CNES / Airbus</p> <p>44 米</p> <p>Google Earth</p>	<p>相较于 2010 年 3 月，2013 年 10 月地块 2、3 内情况基本不变，仍为农田。</p>
<p>2013 年 10 月</p>

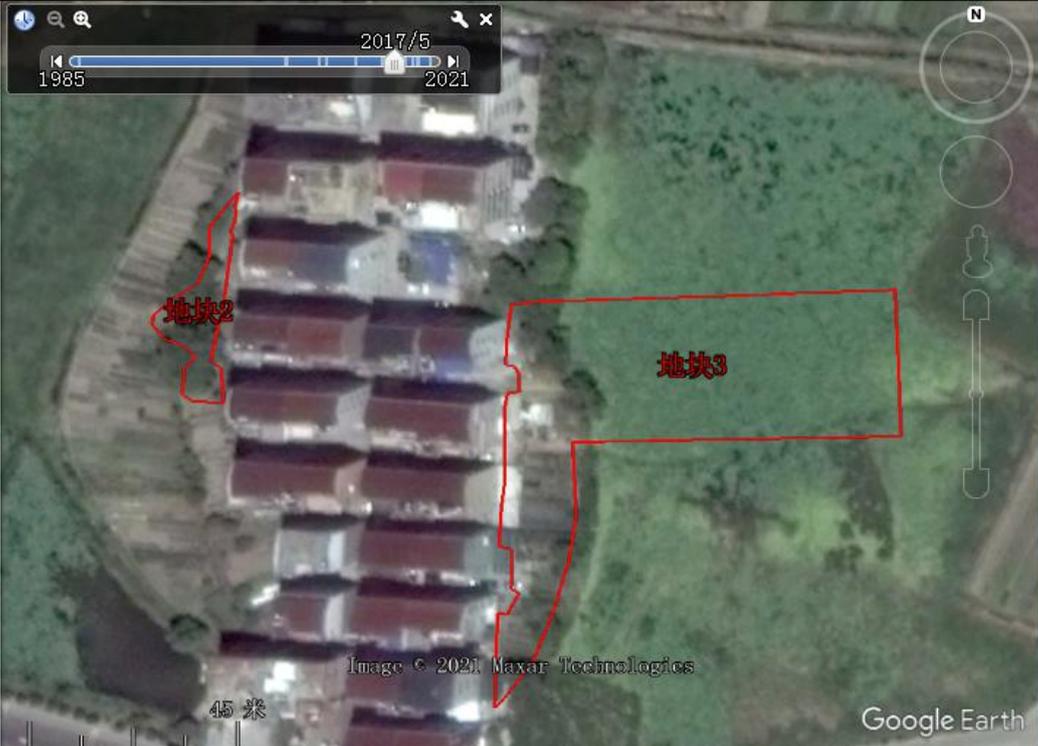
<p>相较于 2013 年 10 月，2017 年 5 月地块 2、3 内情况基本不变，仍为农田。</p>
<p>2017 年 5 月</p>

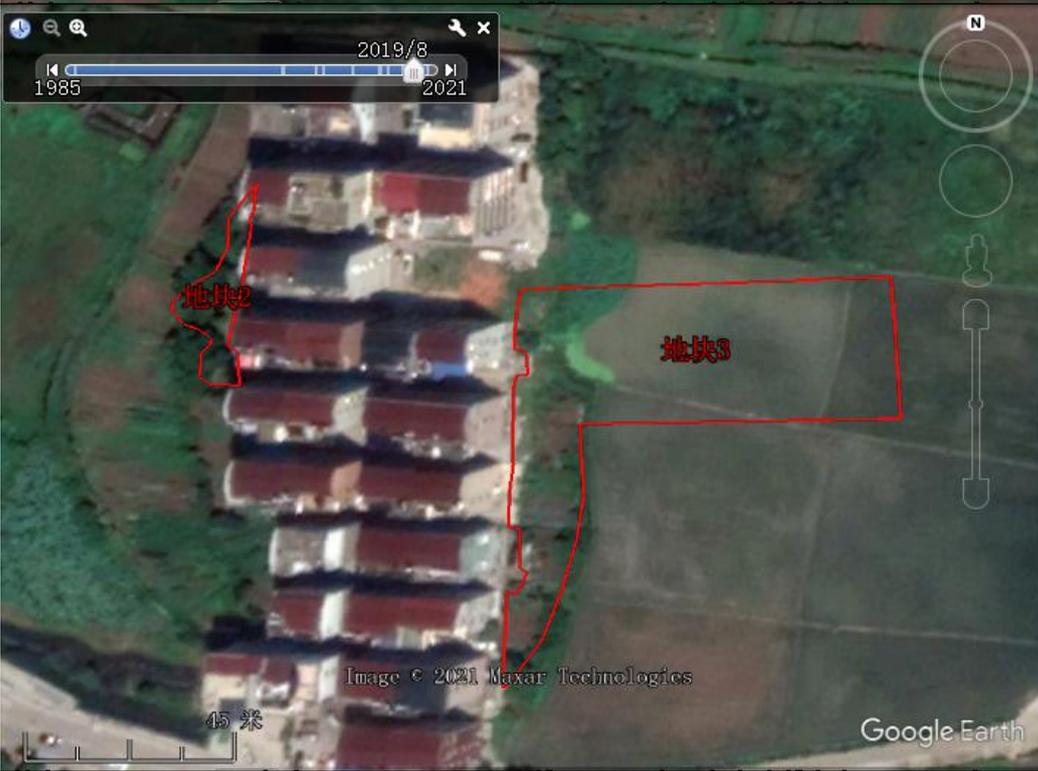
<p>相较于 2017 年 5 月，2019 年 8 月地块 2、3 内情况基本不变，仍为农田。</p>

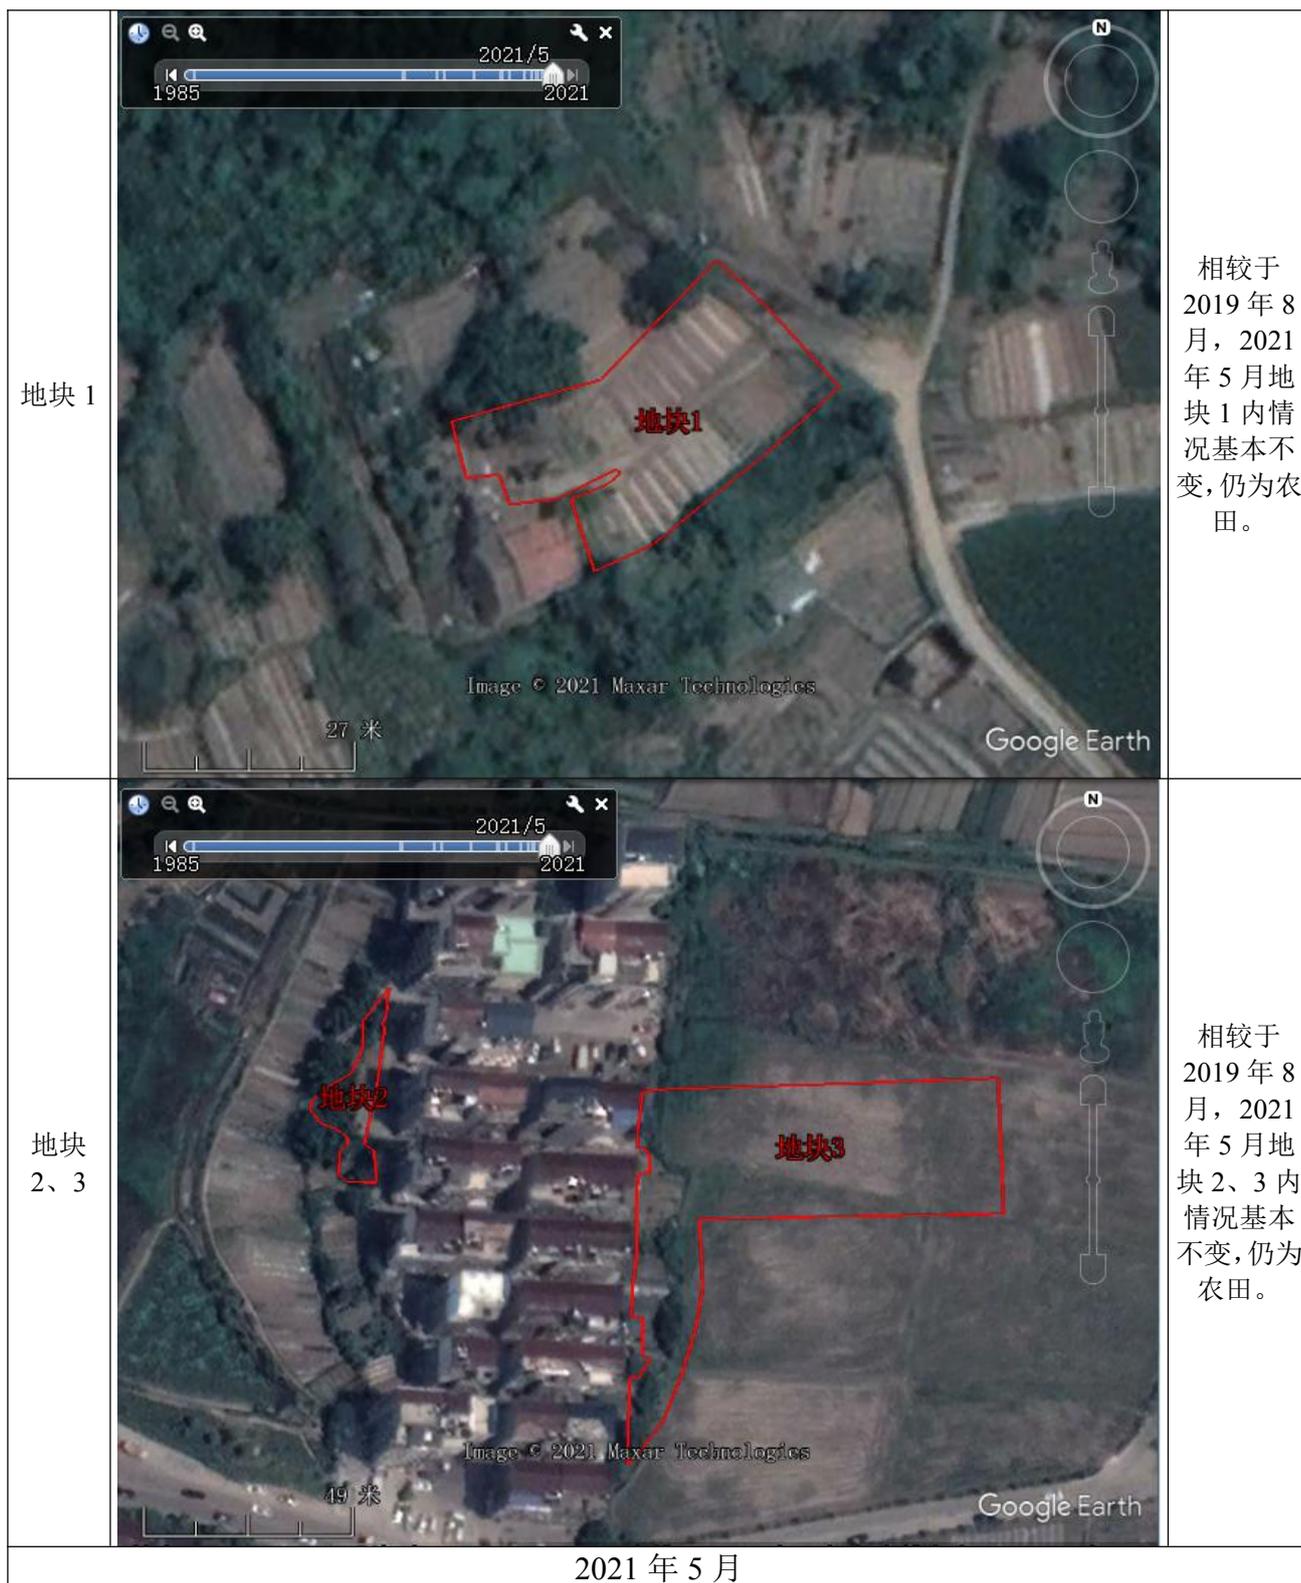
图 2.2-2 历史影像图

2019 年 8 月

地块历史变迁情况见表 2.2-1、图 2.2-2。

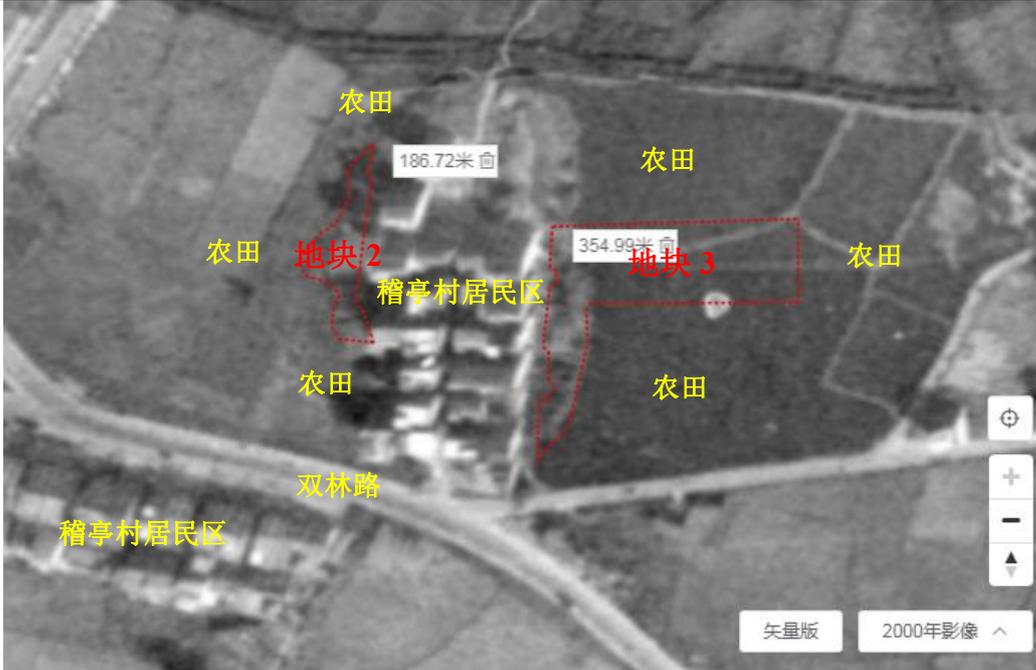
<p>2000年，地块2东侧紧邻稽亭村居民区，南侧、西侧和北侧均为农田；地块3东侧、南侧和北侧均为农田，西侧紧邻稽亭村居民区，地块2、3南侧为双林路、稽亭村居民区。</p>
<p>2000年</p>		
<p>地块 1</p>

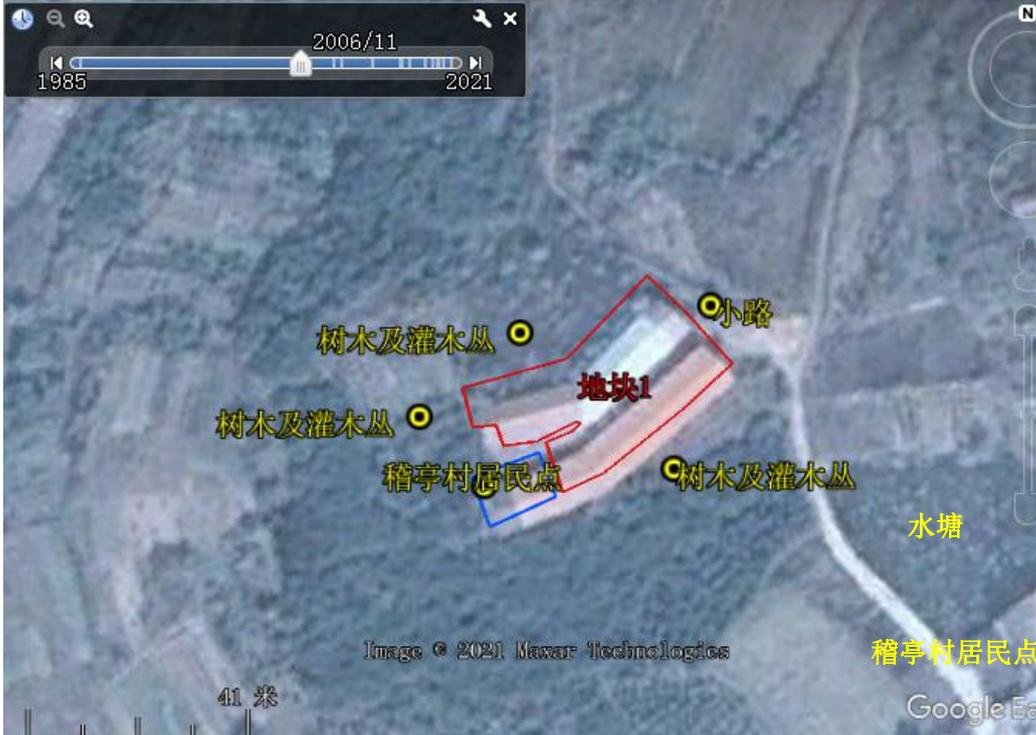
<p>相较于2000年，2006年11月地块1周边情况基本不变，仍为小路、树木及灌木丛、稽亭村居民点和水塘。</p>

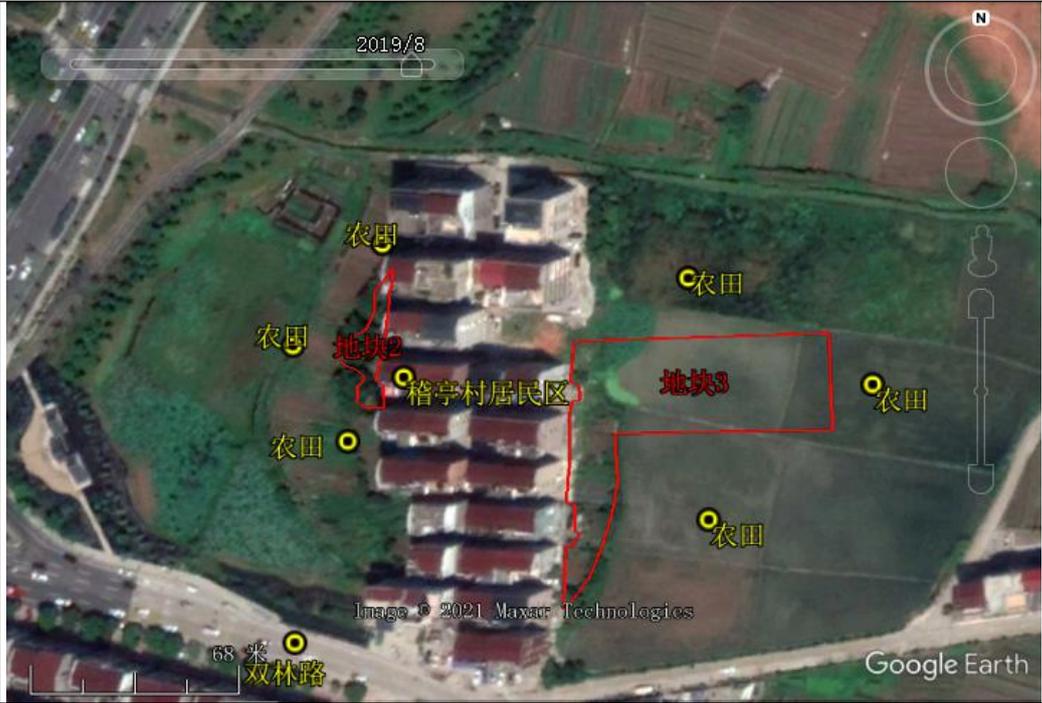
<p>相较于 2017年5月，2019年8月地块2、3周边情况基本不变，仍为农田、稽亭村居民区和双林路。</p>
<p>2019年8月</p>		
<p>地块 1</p>

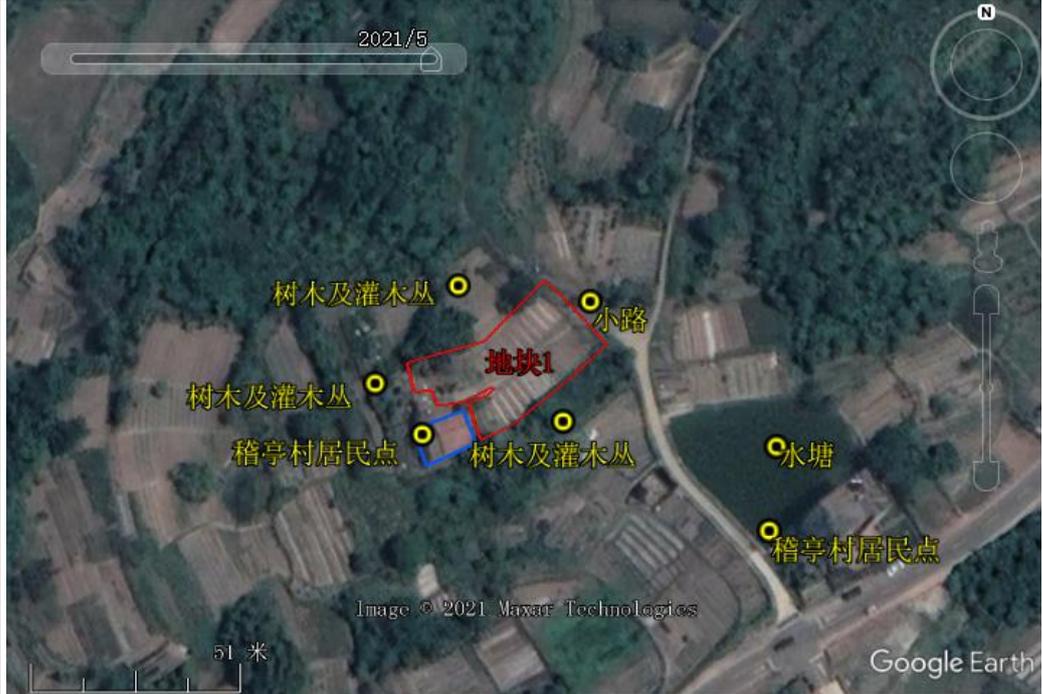
<p>相较于 2019年8月，2021年5月地块1周边情况基本不变，仍为小路、树木及灌木丛、稽亭村居民点和水塘。</p>

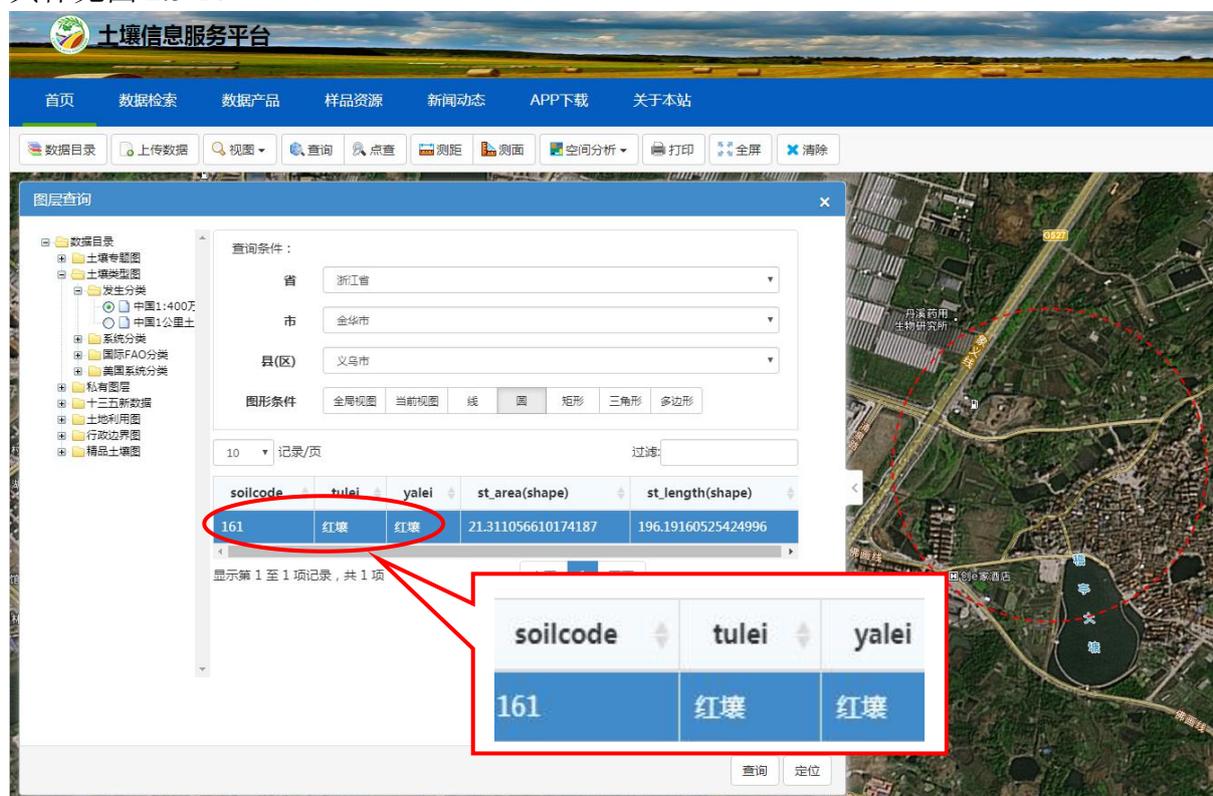
图 2.5-1 地块土壤类型图

根据国家土壤信息服务平台（<http://www.soilinfo.cn/map/>）提供的资料，本地块均在下图红线范围内，经查询，该区域内土壤类型为红壤，因此本地块的土壤类型为红壤，具体见图 2.5-1。

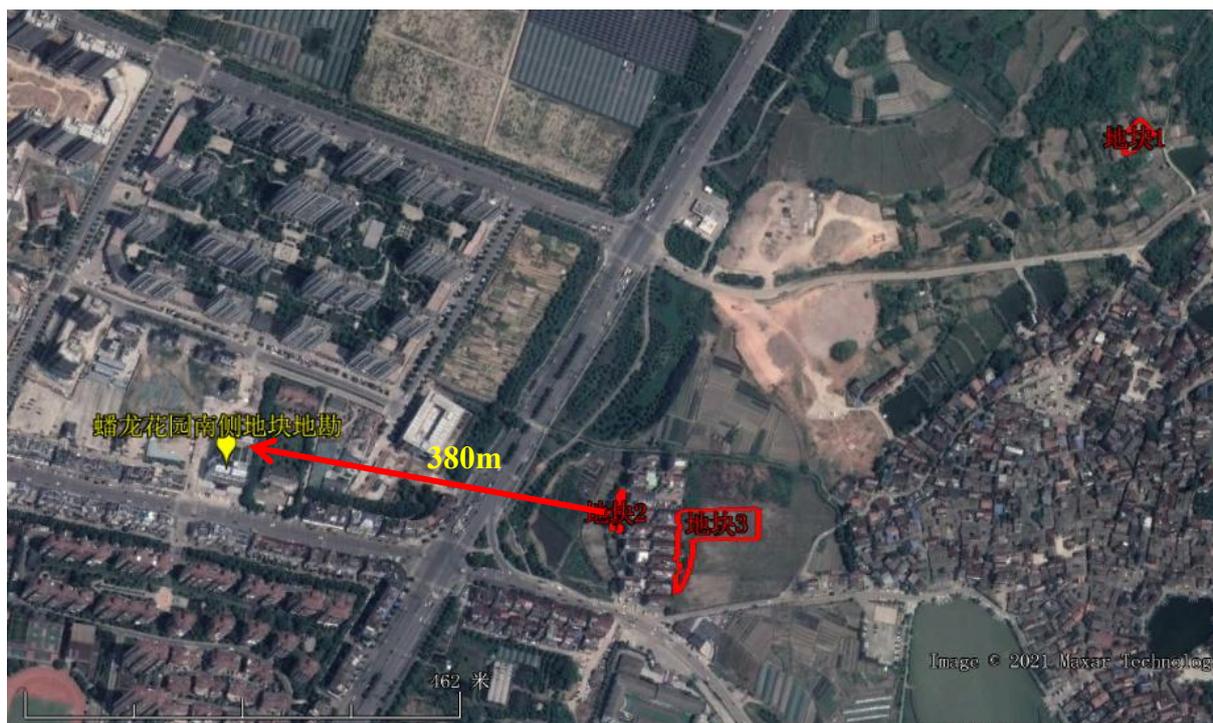
图 2.5-2 本地块与地勘位置关系图

由于本地块未曾进行岩土工程勘察，因此本报告引用地块西侧约 380m 处的《蟠龙花园南侧地块岩土工程详细勘察报告（详勘）》（2019 年 11 月）进行类比分析，本地块与引用的地勘位置关系见图 2.5-2。

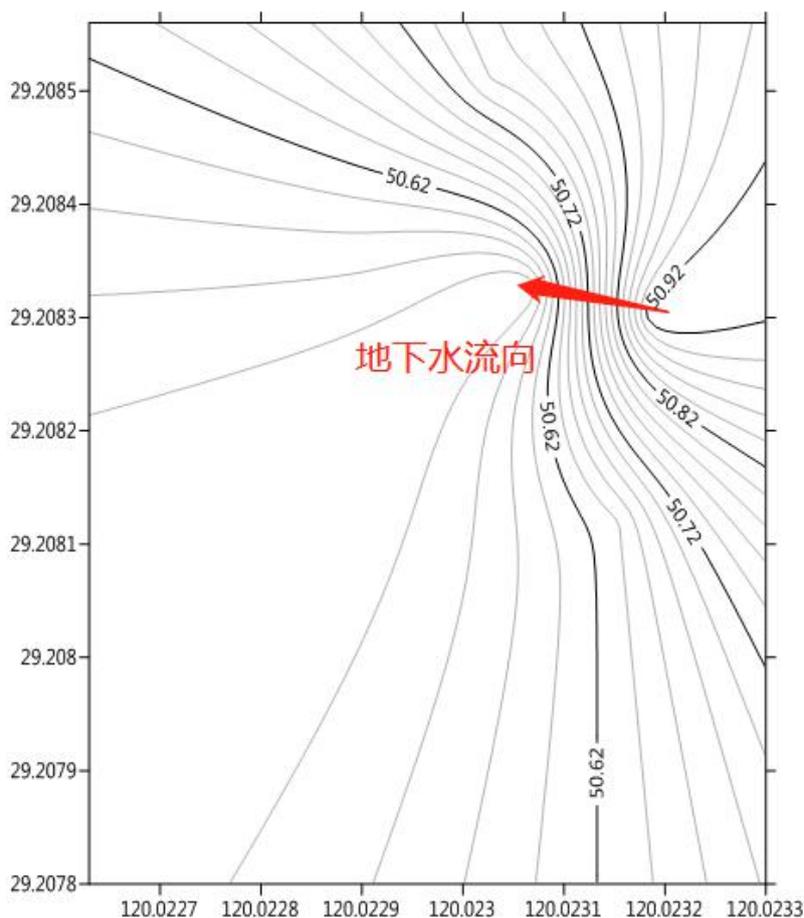
图 2.5-3 本地块所在区域地下水流向等值线图

根据本地块引用的地勘报告，可判断本地块所在区域地下水流向为自东南向西北，地块地下水上流向200m内为农田、水塘和稽亭村居民区，因此不存在潜在污染源和污染物。地下水流向等值线图见下图2.5-3。

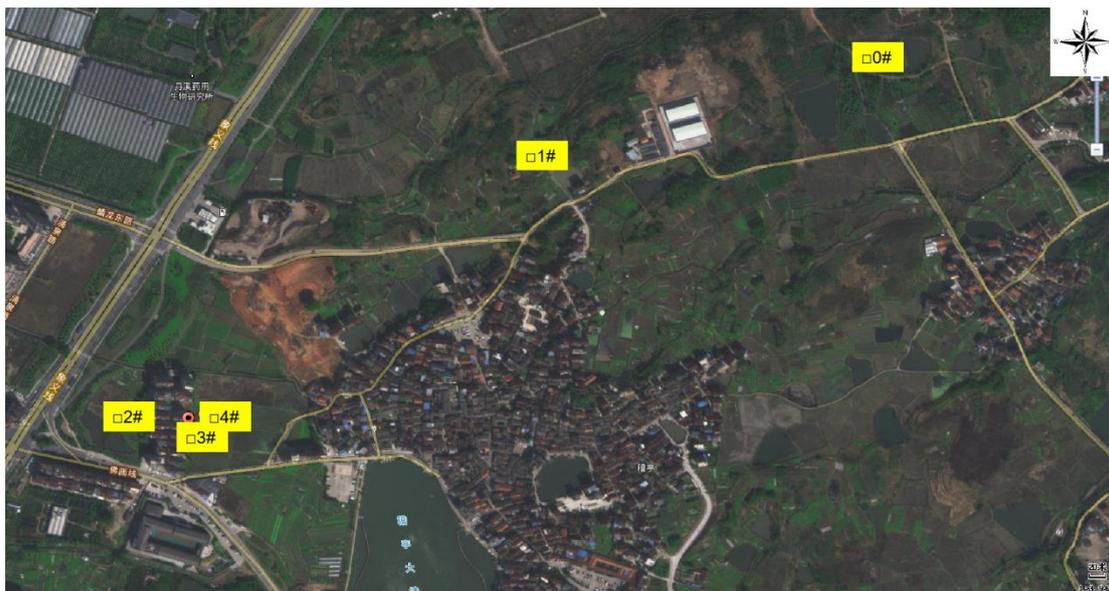
图 5.1-1 土壤现状调查点位图

点位	经度	纬度	采样深度	其他
对照采样点 0#	120° 2'16.13"	29°12'45.99"	表层土 0-0.2m	场外对照点
表层土采样点 1#	120° 1'58.38"	29°12'40.47"	表层土 0-0.2m	场地内
表层土采样点 2#	120° 1'37.93"	29°12'27.40"	表层土 0-0.2m	
表层土采样点 3#	120° 1'40.70"	29°12'26.11"	表层土 0-0.2m	
表层土采样点 4#	120° 1'42.21"	29°12'27.11"	表层土 0-0.2m
