**义乌市佛堂镇稽亭村建设用地复垦项目
(2019) 土壤污染状况调查报告
(公示稿)**

浙江中清环保科技有限公司

二〇二一年十月

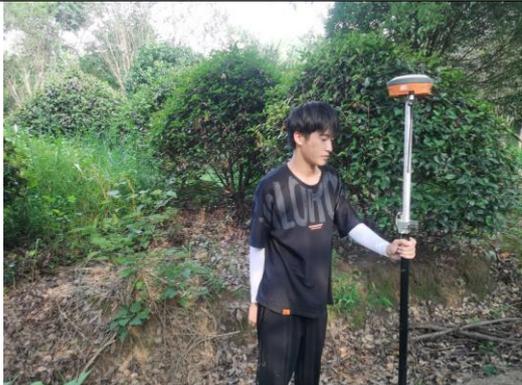
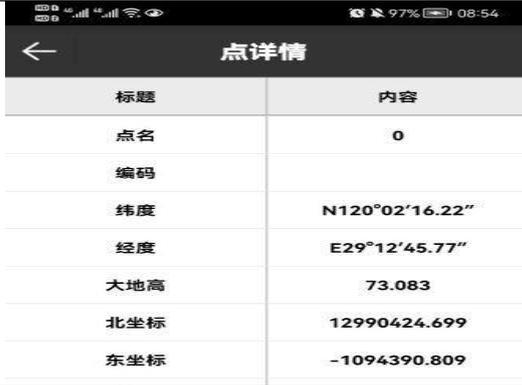
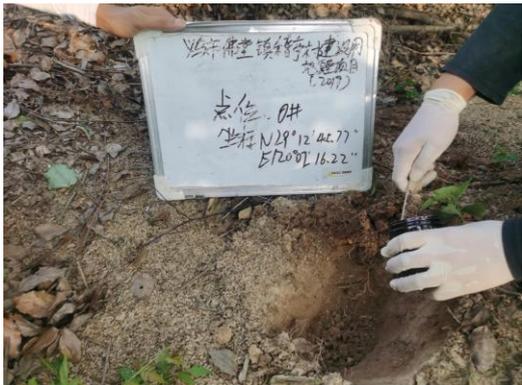
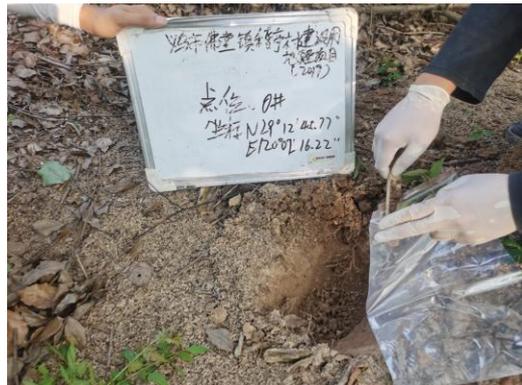
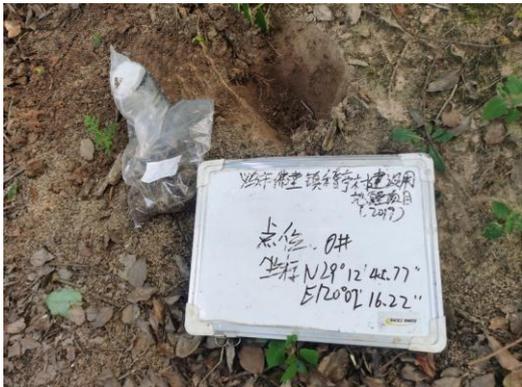
S0	
RTK 定点	定点信息

半挥发取样	重金属等取样

样品照片	/

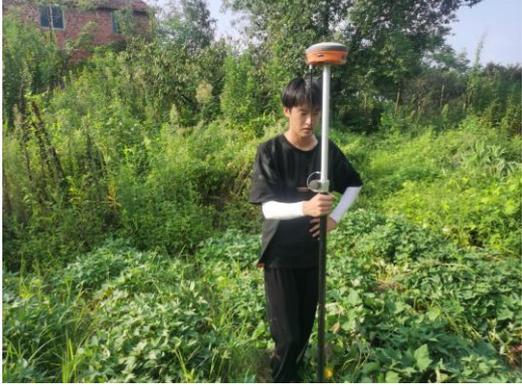
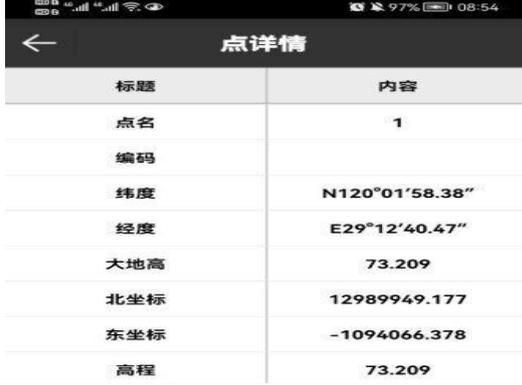
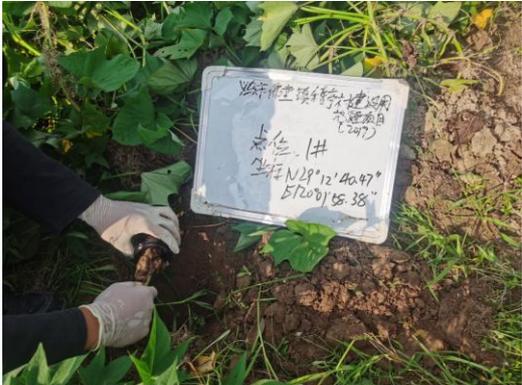
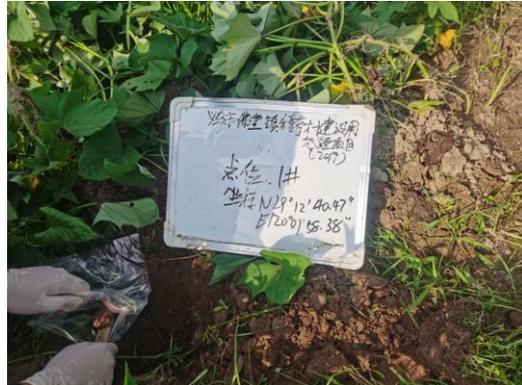
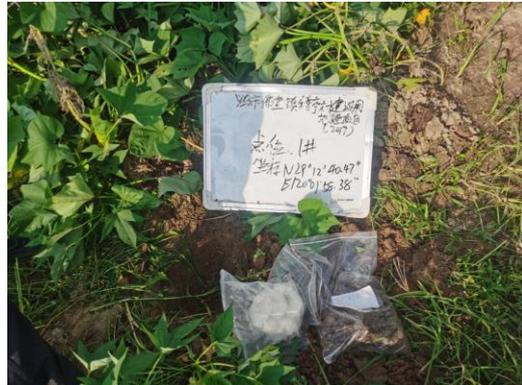
S1																			
RTK 定点	定点信息

标题	内容	点名	1	编码		纬度	N120°01'58.38"	经度	E29°12'40.47"	大地高	73.209	北坐标	12989949.177	东坐标	-1094066.378	高程	73.209
标题	内容																		
点名	1																		
编码																			
纬度	N120°01'58.38"																		
经度	E29°12'40.47"																		
大地高	73.209																		
北坐标	12989949.177																		
东坐标	-1094066.378																		
高程	73.209																		
半挥发取样	重金属等取样

样品照片	/

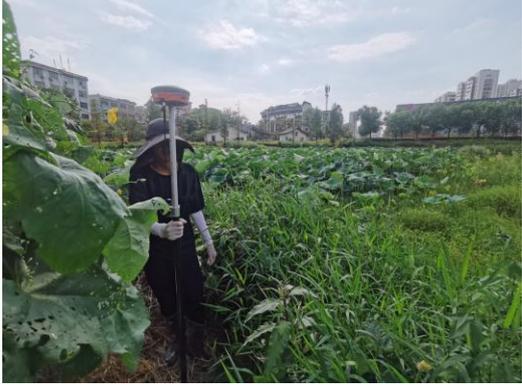
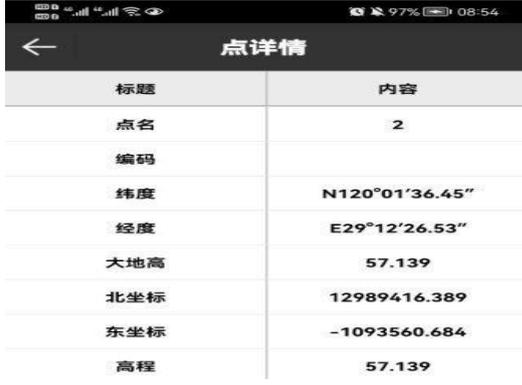
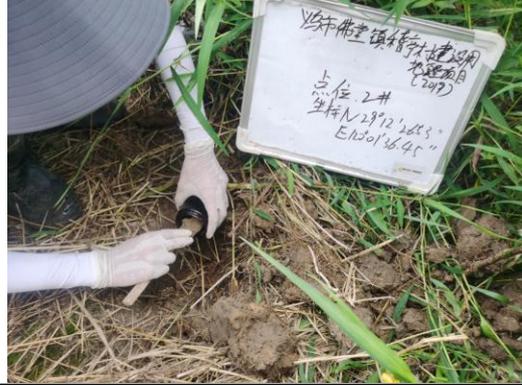
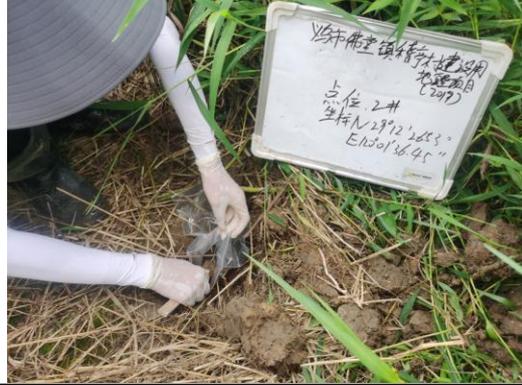
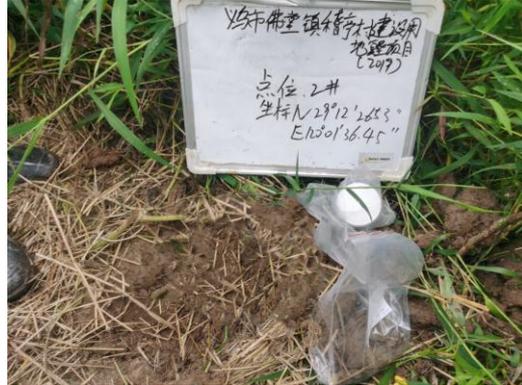
S2																			
RTK 定点	定点信息

标题	内容	点名	2	编码		纬度	N120°01'36.45"	经度	E29°12'26.53"	大地高	57.139	北坐标	12989416.389	东坐标	-1093560.684	高程	57.139
标题	内容																		
点名	2																		
编码																			
纬度	N120°01'36.45"																		
经度	E29°12'26.53"																		
大地高	57.139																		
北坐标	12989416.389																		
东坐标	-1093560.684																		
高程	57.139																		
半挥发取样	重金属等取样

样品照片	/

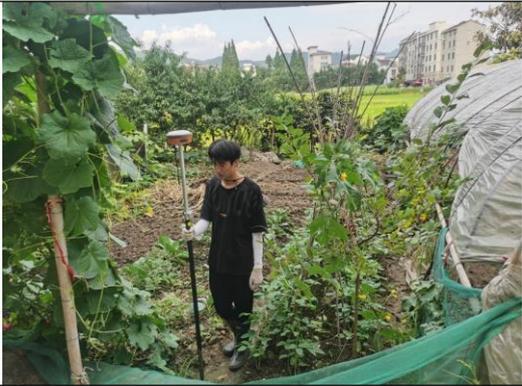
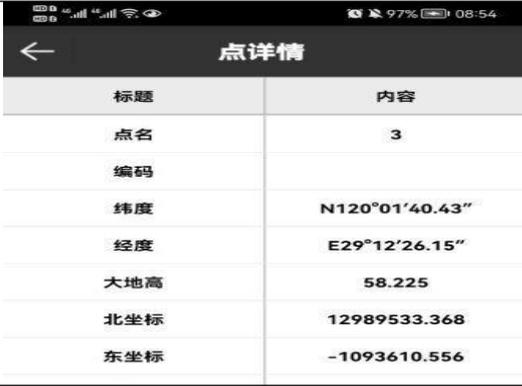
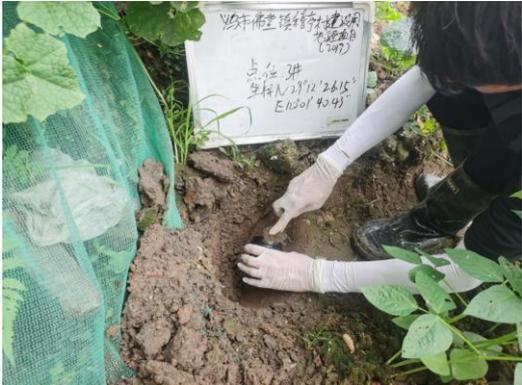
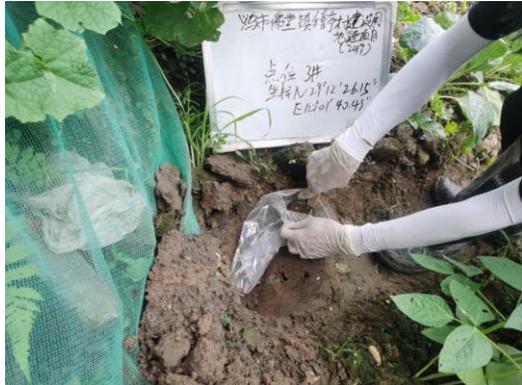
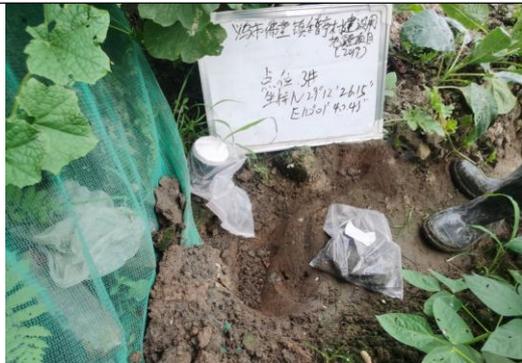
S3																			
RTK 定点	定点信息

<table border="1" style="width: 100%; border-collapse: collapse;"> <thead> <tr> <th>标题</th> <th>内容</th> </tr> </thead> <tbody> <tr> <td>点名</td> <td>3</td> </tr> <tr> <td>编码</td> <td></td> </tr> <tr> <td>纬度</td> <td>N120°01'40.43"</td> </tr> <tr> <td>经度</td> <td>E29°12'26.15"</td> </tr> <tr> <td>大地高</td> <td>58.225</td> </tr> <tr> <td>北坐标</td> <td>12989533.368</td> </tr> <tr> <td>东坐标</td> <td>-1093610.556</td> </tr> </tbody> </table>	标题	内容	点名	3	编码		纬度	N120°01'40.43"	经度	E29°12'26.15"	大地高	58.225	北坐标	12989533.368	东坐标	-1093610.556		
标题	内容																		
点名	3																		
编码																			
纬度	N120°01'40.43"																		
经度	E29°12'26.15"																		
大地高	58.225																		
北坐标	12989533.368																		
东坐标	-1093610.556																		
半挥发取样	重金属等取样

样品照片	/

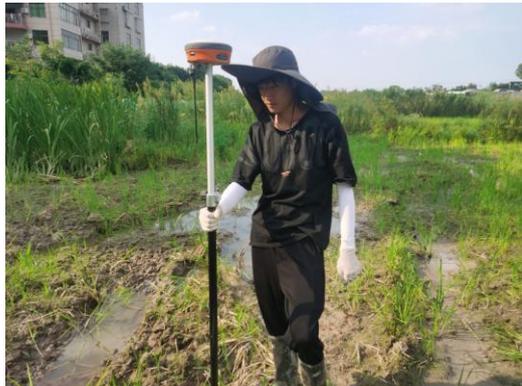
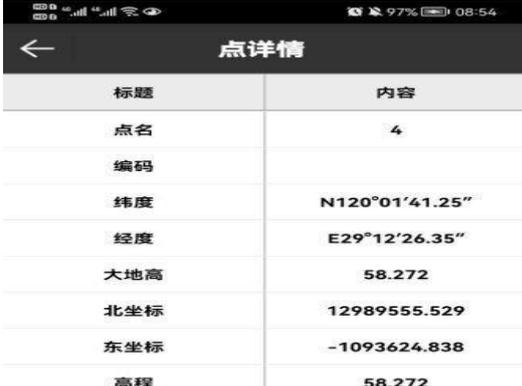
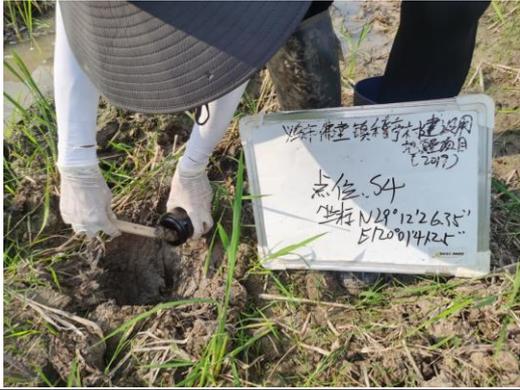
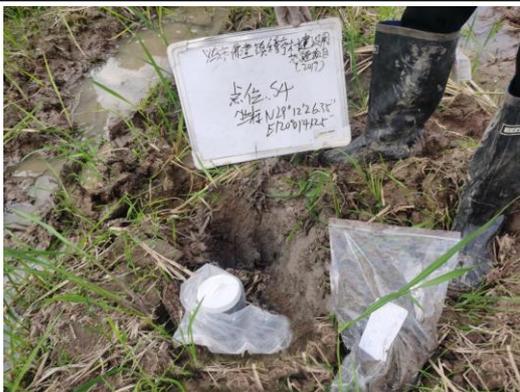
/																		
S4																			
RTK 定点	定点信息

<table border="1" style="width: 100%; border-collapse: collapse;"> <thead> <tr> <th>标题</th> <th>内容</th> </tr> </thead> <tbody> <tr> <td>点名</td> <td>4</td> </tr> <tr> <td>编码</td> <td></td> </tr> <tr> <td>纬度</td> <td>N120°01'41.25"</td> </tr> <tr> <td>经度</td> <td>E29°12'26.35"</td> </tr> <tr> <td>大地高</td> <td>58.272</td> </tr> <tr> <td>北坐标</td> <td>12989555.529</td> </tr> <tr> <td>东坐标</td> <td>-1093624.838</td> </tr> <tr> <td>高程</td> <td>58.272</td> </tr> </tbody> </table>	标题	内容	点名	4	编码		纬度	N120°01'41.25"	经度	E29°12'26.35"	大地高	58.272	北坐标	12989555.529	东坐标	-1093624.838	高程	58.272
标题	内容																		
点名	4																		
编码																			
纬度	N120°01'41.25"																		
经度	E29°12'26.35"																		
大地高	58.272																		
北坐标	12989555.529																		
东坐标	-1093624.838																		
高程	58.272

半挥发取样	重金属等取样

样品照片	/

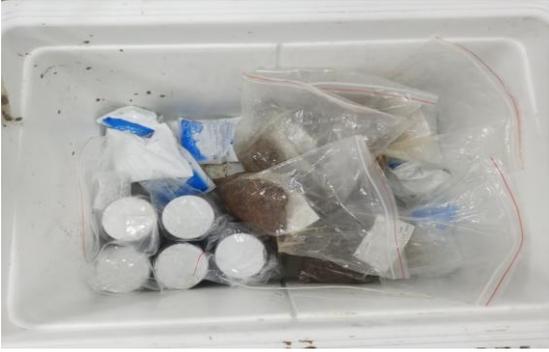
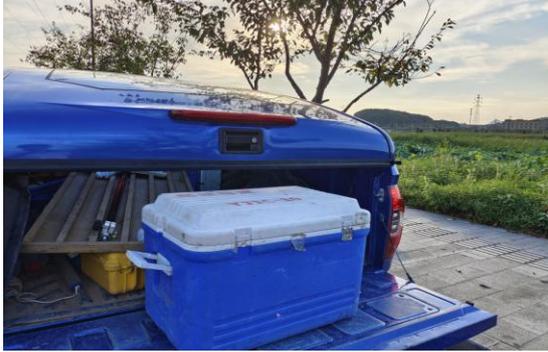
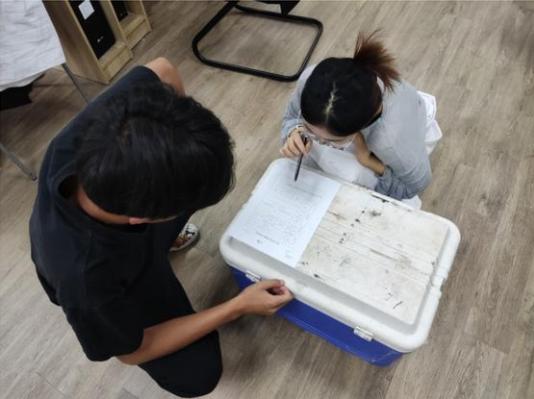
表 6.1-4 样品暂存及交接照片

项逐个检查，采样记录表、样品标签、采样点位图标记等有缺项、漏项和错误处，及时补齐和修正后再装箱，撤离现场。样品由公司专员运送，严防样品的损失、混淆、沾污和破损。按时将样品送至实验室，送样者和接样者双方同时清点核实样品，并在《检测样品交接单》上签字确认。

样品暂存	样品运输

样品交接	样品交接确认单
