# 义乌市赤岸镇上谷村（砖瓦厂北侧）建设用 地复垦项目土壤污染状况调查报告 (公示稿)

浙江中清环保科技有限公司

二〇二一年十二月

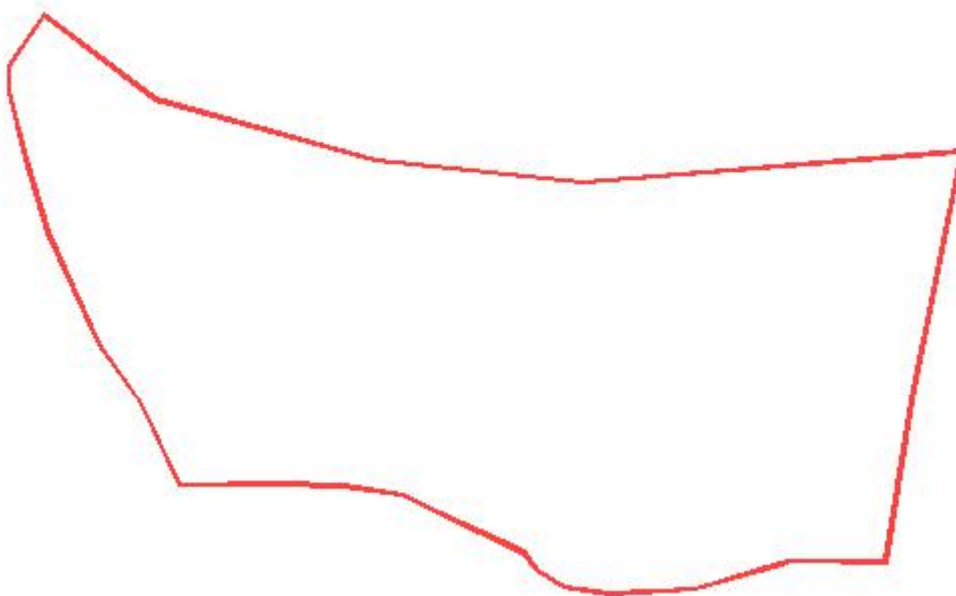
图 1.3-1 调查范围（红线图）

拐点坐标见表 1.3-1，调查范围（竣工图）见图 1.3-1，调查范围示意图 1.3-2。

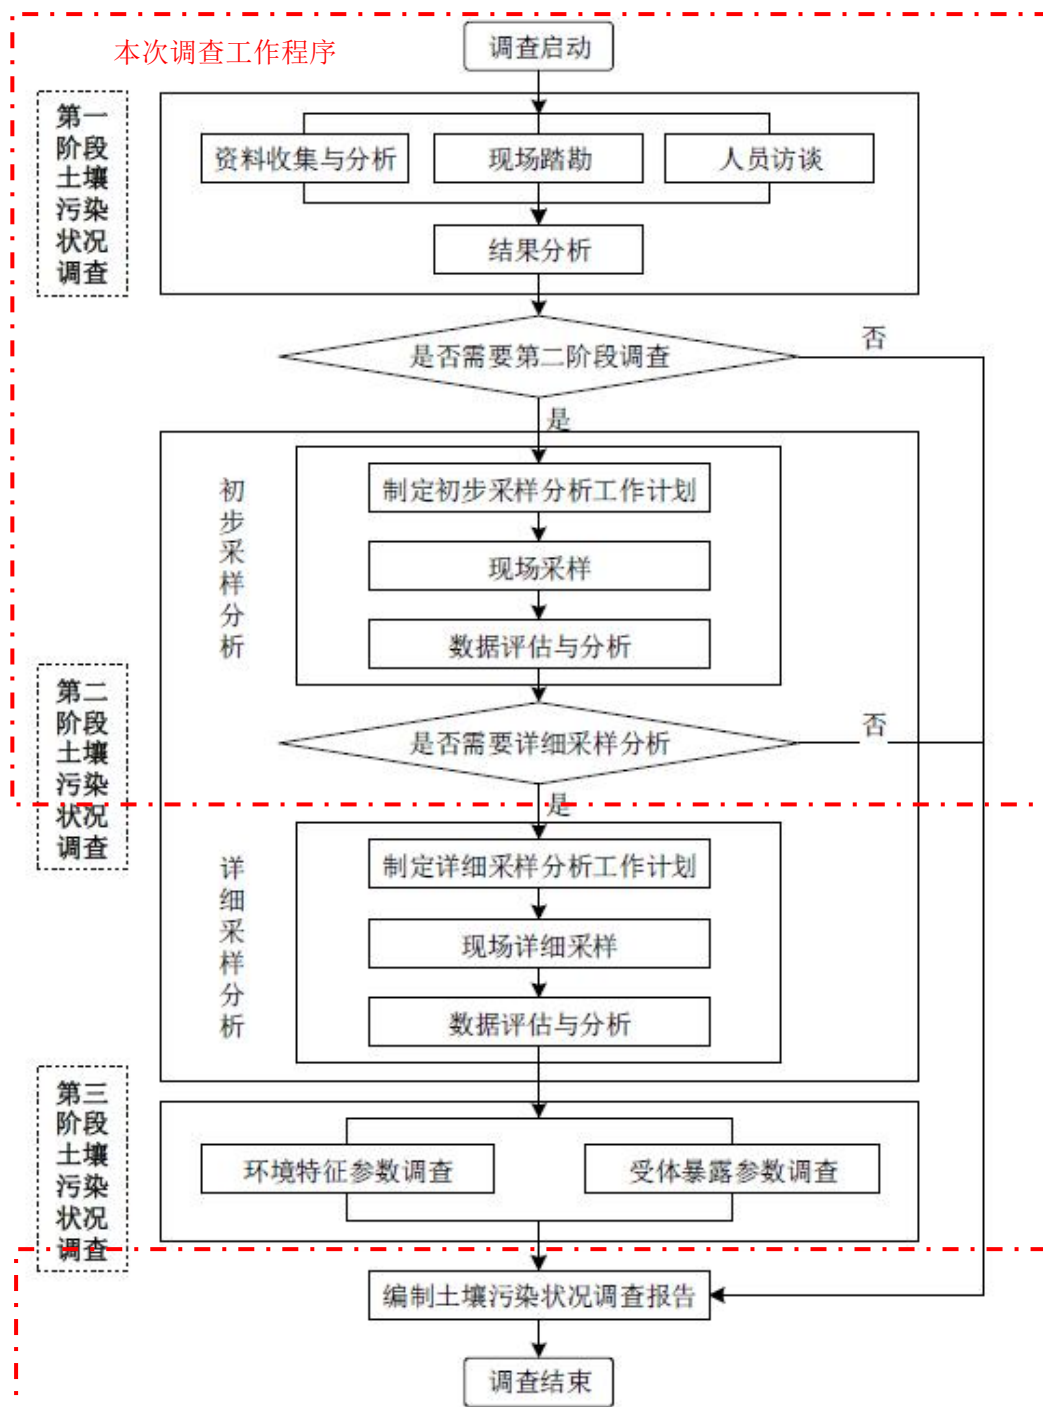
图 1.4-1 工作内容和程序

因农用地土壤污染状况调查未有相关技术导则，因此参考建设用地土壤污染状况调查中的工作程序进行调查，工程程序见图 1.4-1，具体调查方法如下：

- (1) 收集并审阅场地环境相关的历史活动资料；
- (2) 与对场地现状或历史知情人进行访谈，了解潜在污染状况
- (3) 对现场进行踏勘，了解潜在土壤、地下水环境污染范围以及周边土地利用情况；
- (4) 对收集的资料、现场踏勘和人员访谈结果进行分析，制定场地环境初步监测工作计划；
- (5) 编制报告，详述场地调查流程和发现，以及实验室分析结果。

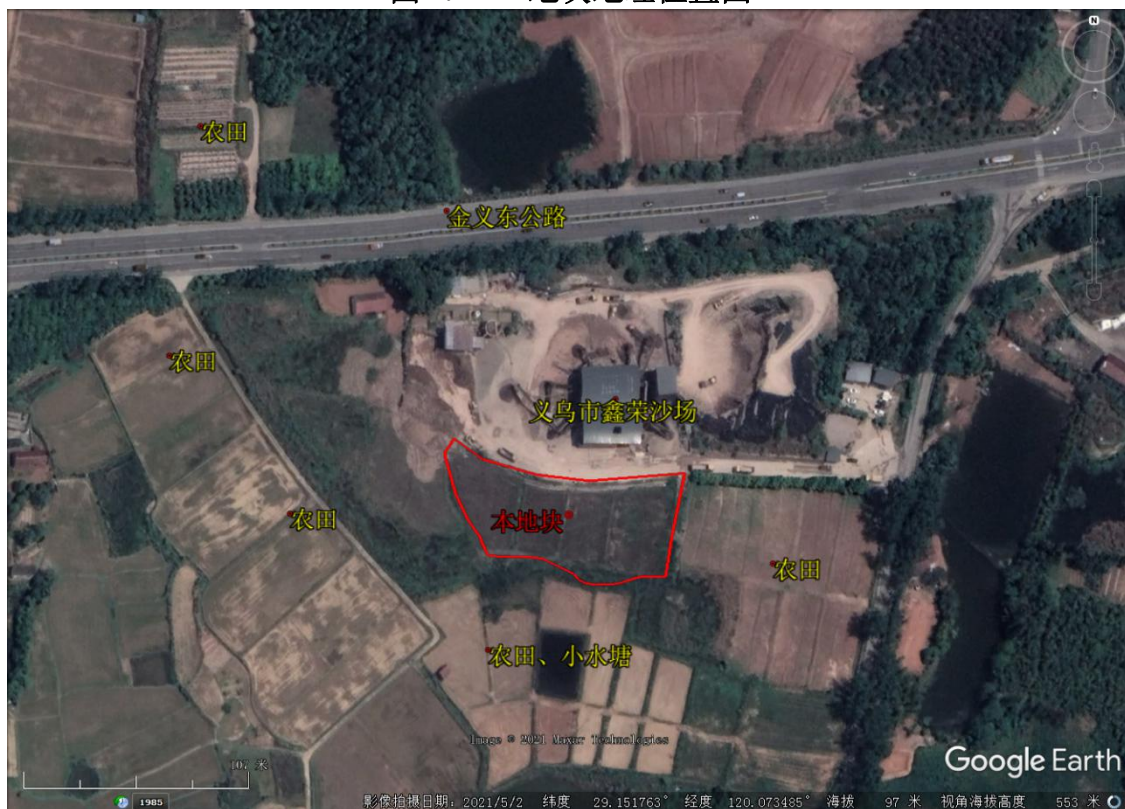
图 2.1-2 四周环境图

义乌市赤岸镇上谷村（砖瓦厂北侧）建设用地复垦项目位于赤岸镇上谷村，地理位置见图 2.1-1，周边现状见图 2.1-2，周边环境现状见表 2.1-1。

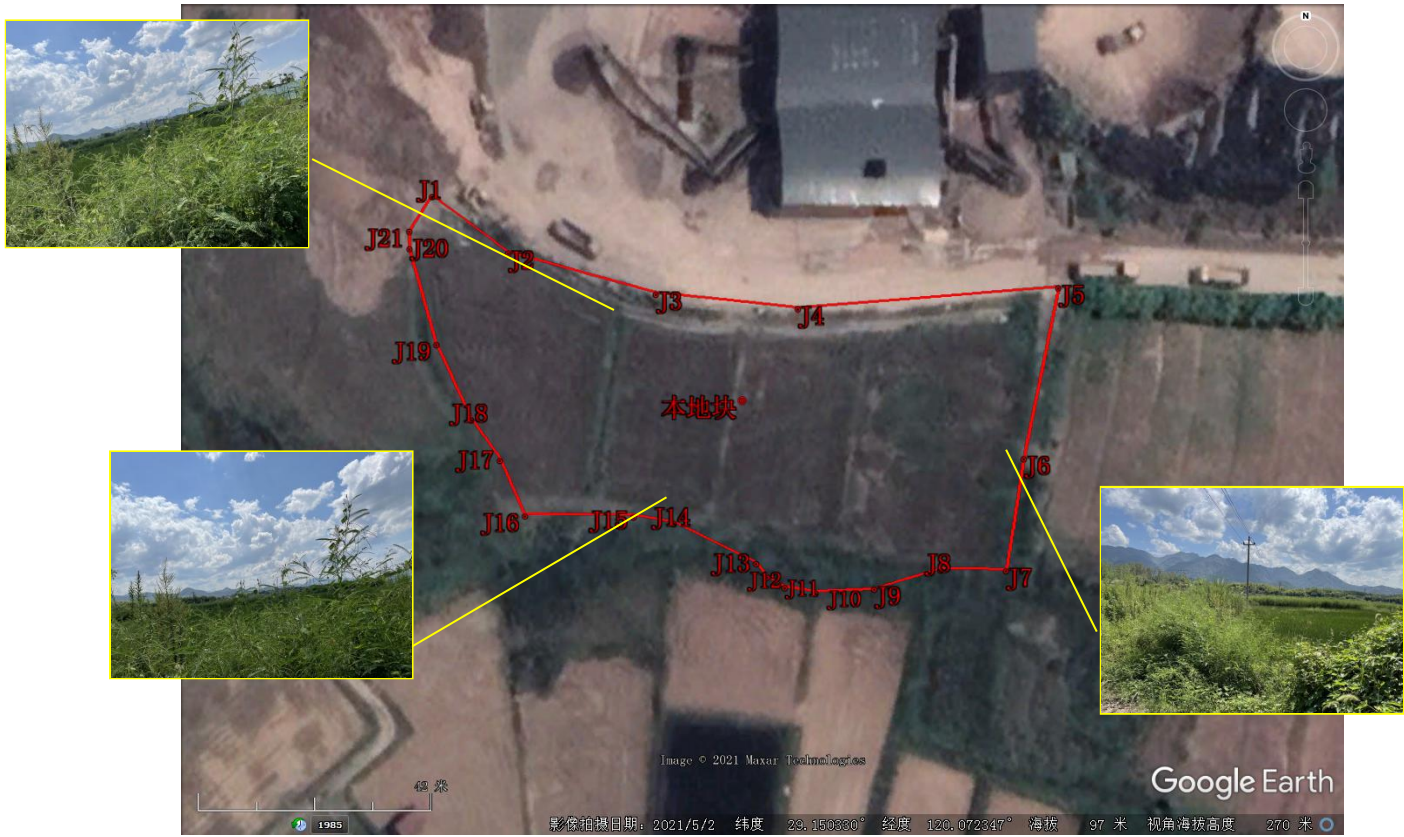
图 2.2-1 地块现场照片图

根据现场踏勘，地块已复垦完成，地块内现为耕地，现场照片见图 2.2-1。

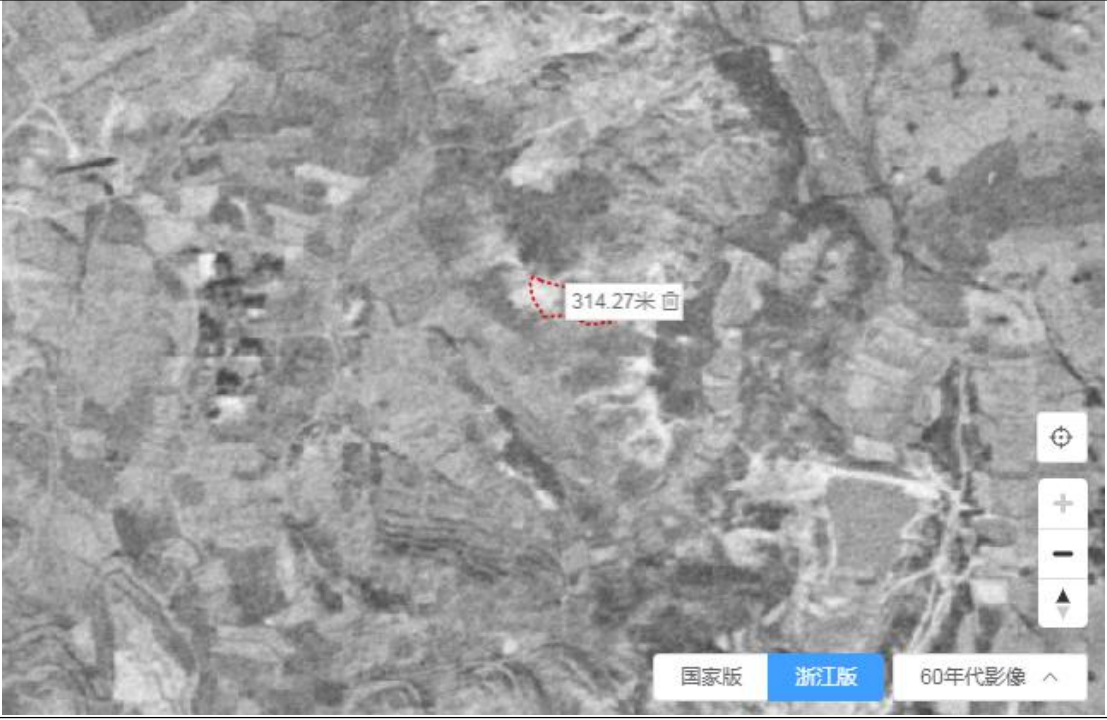
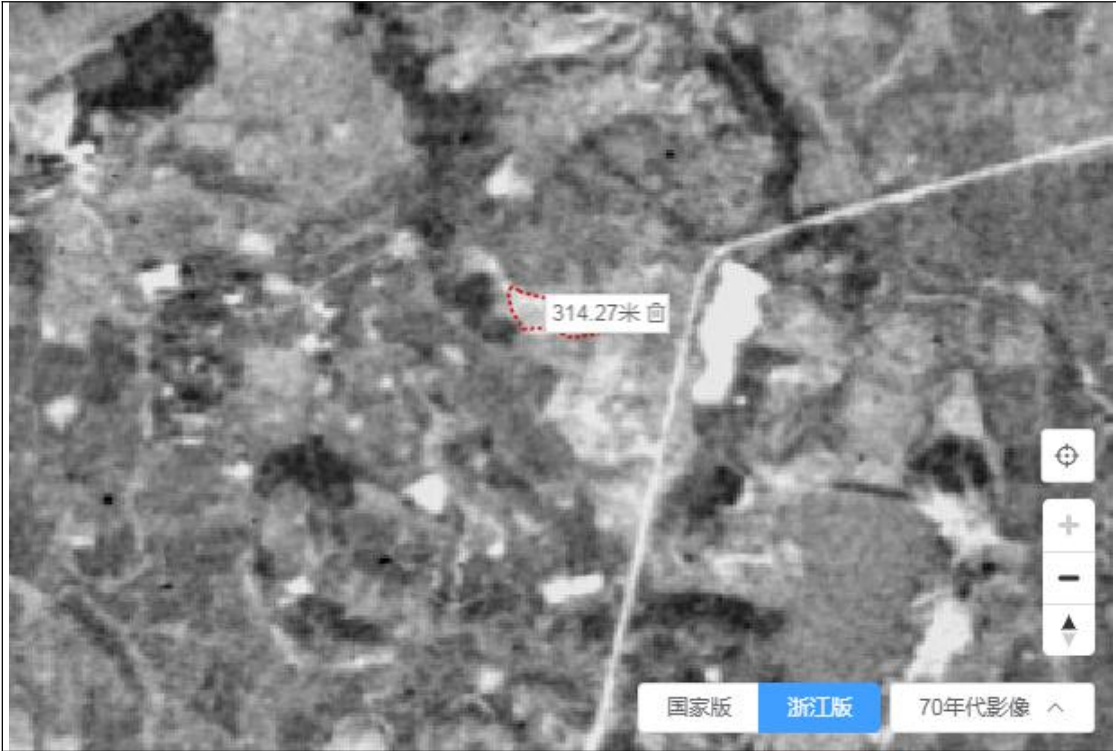
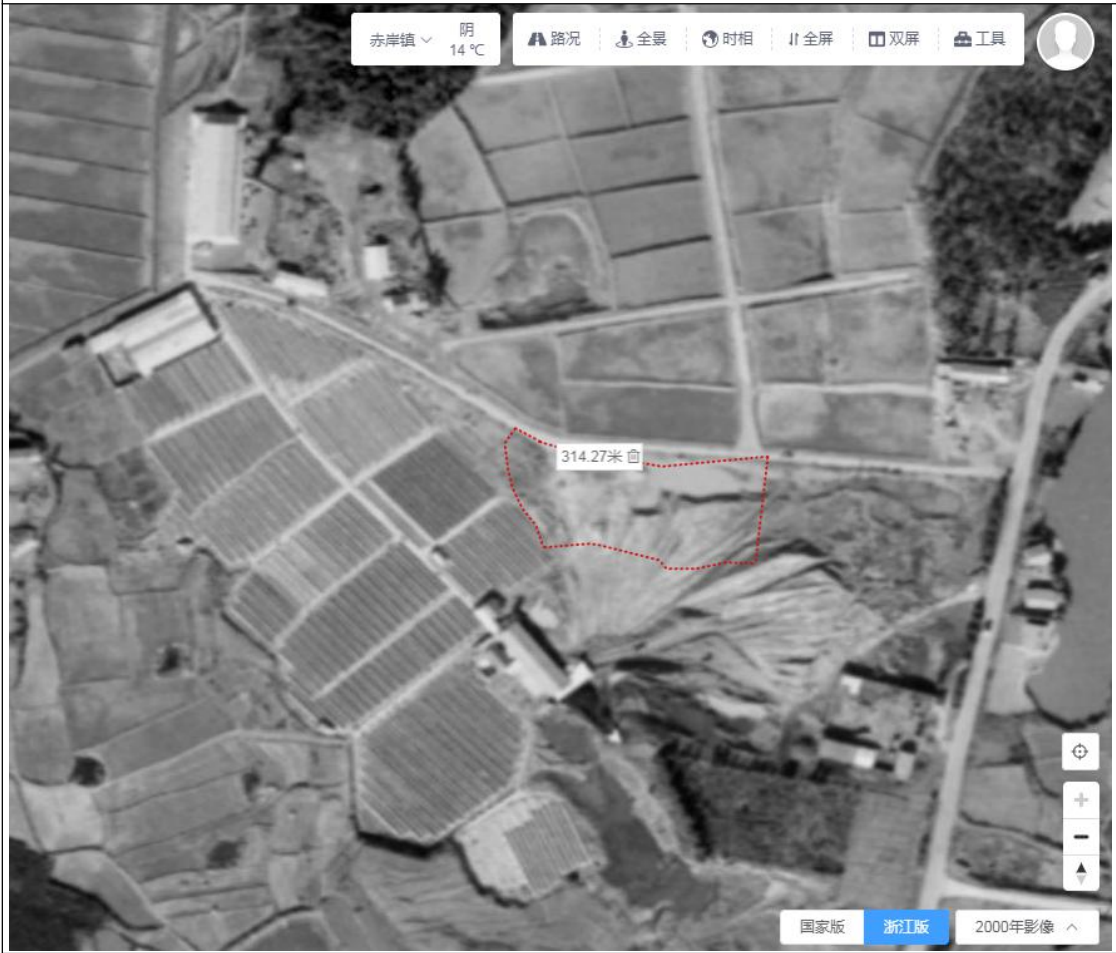
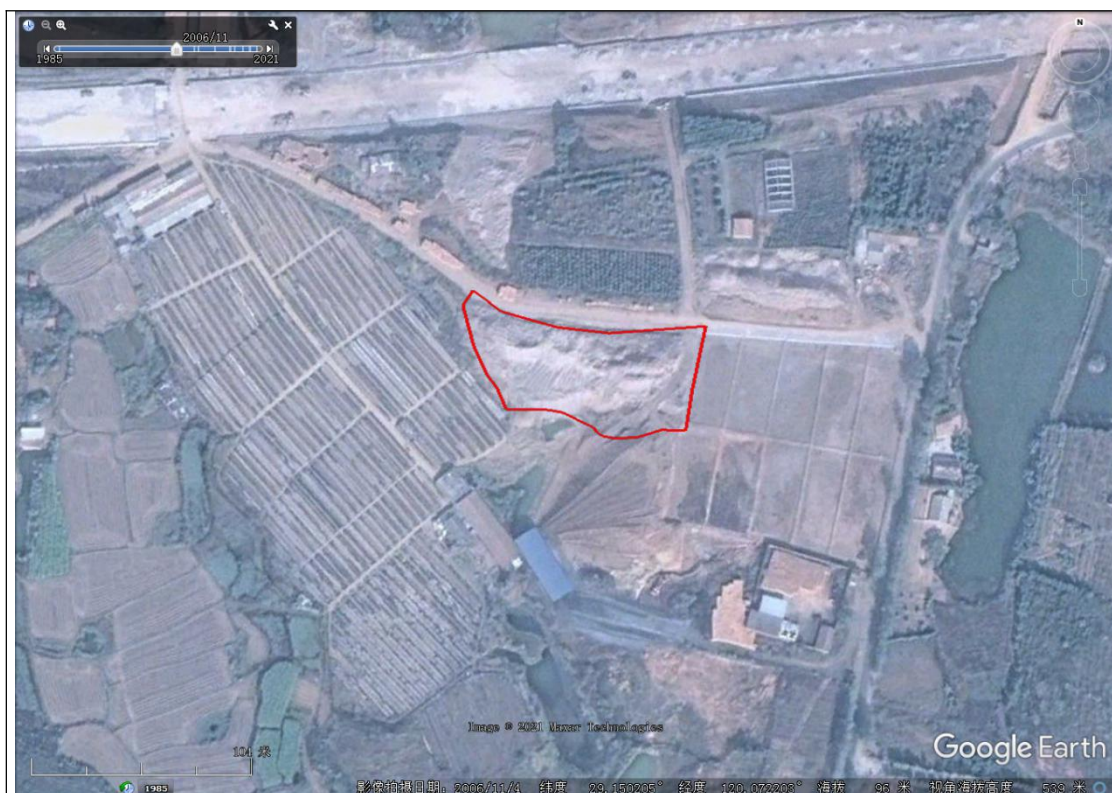
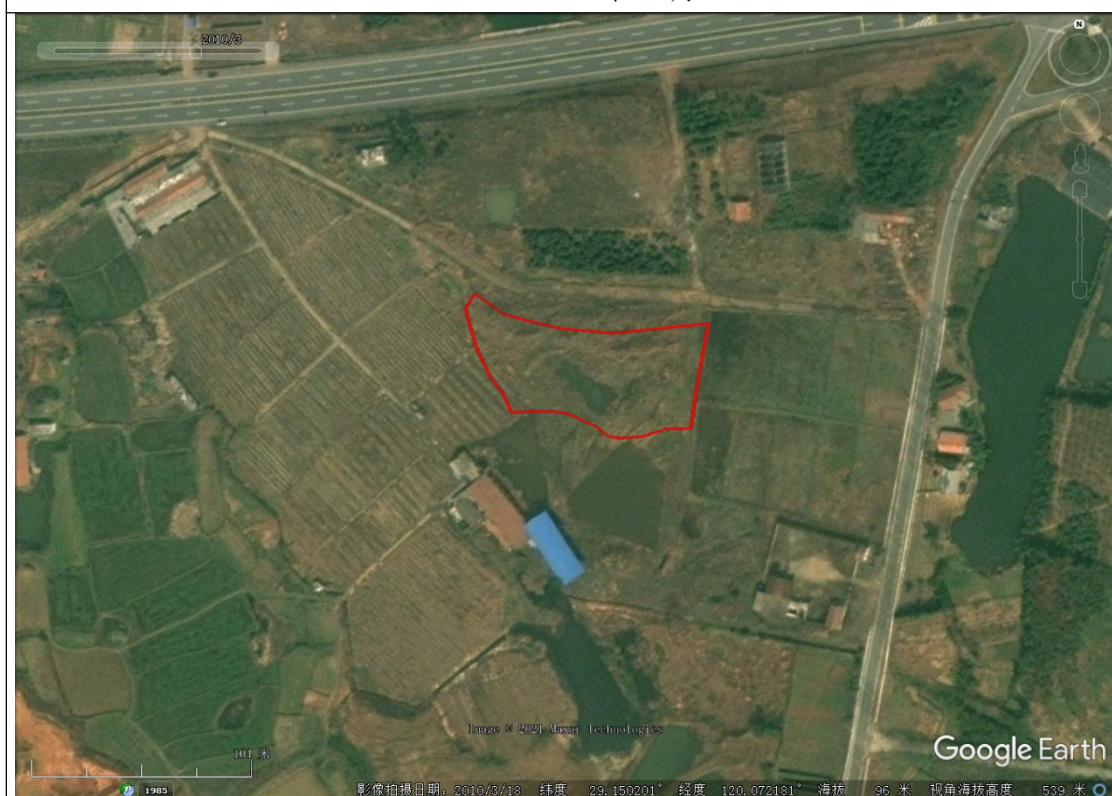
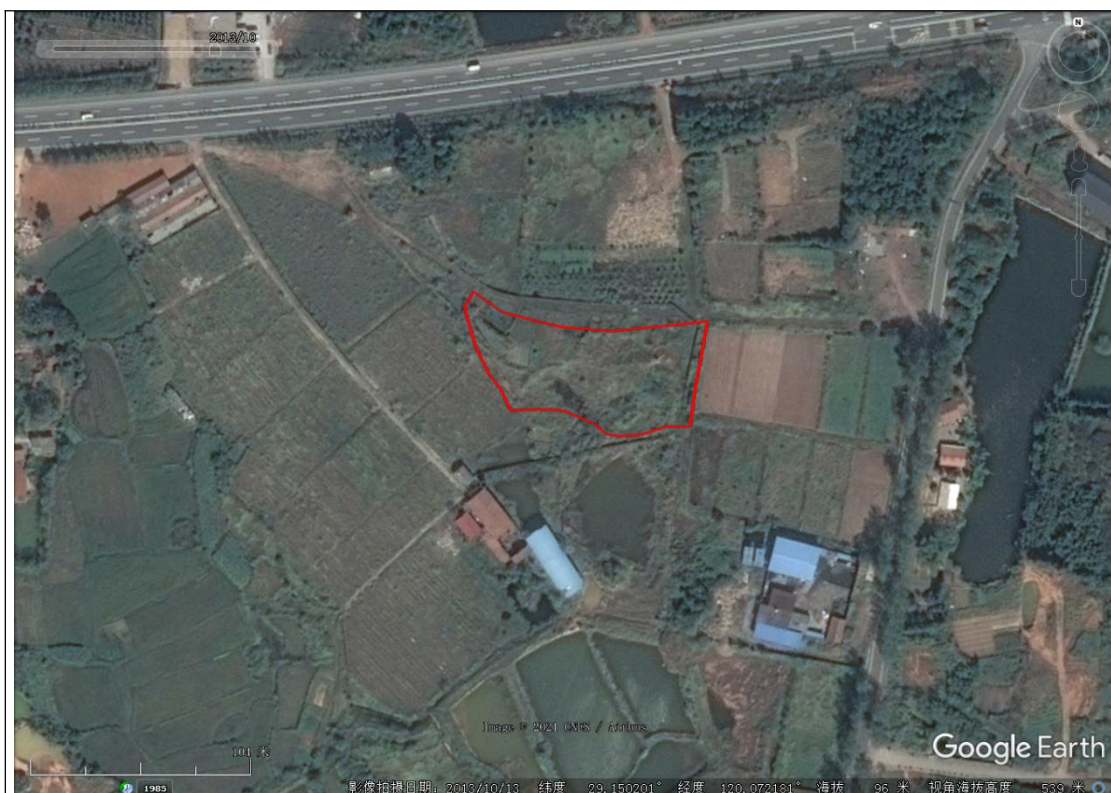
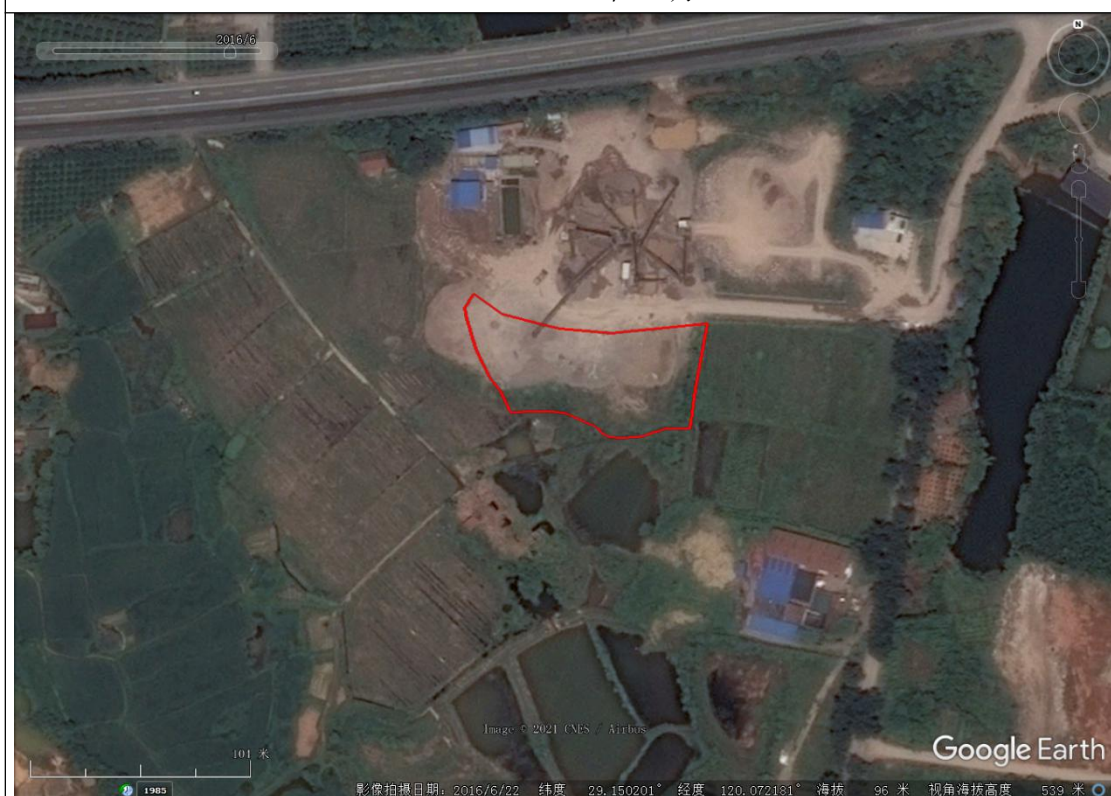
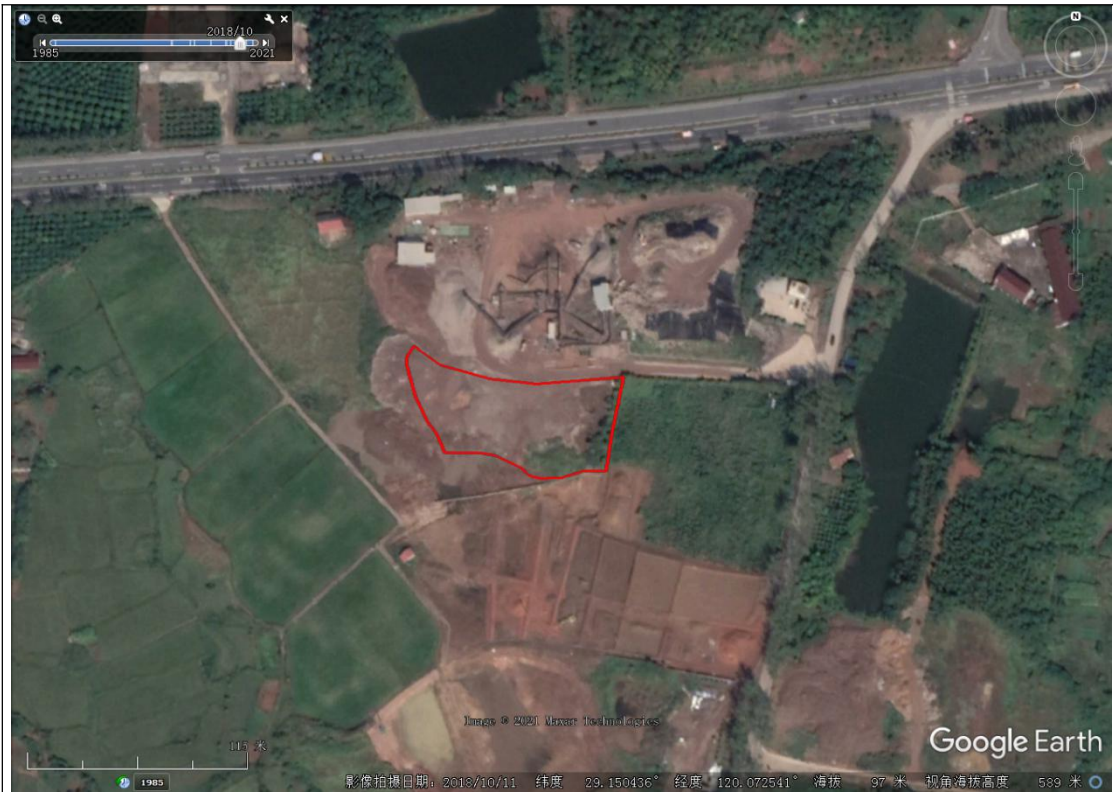
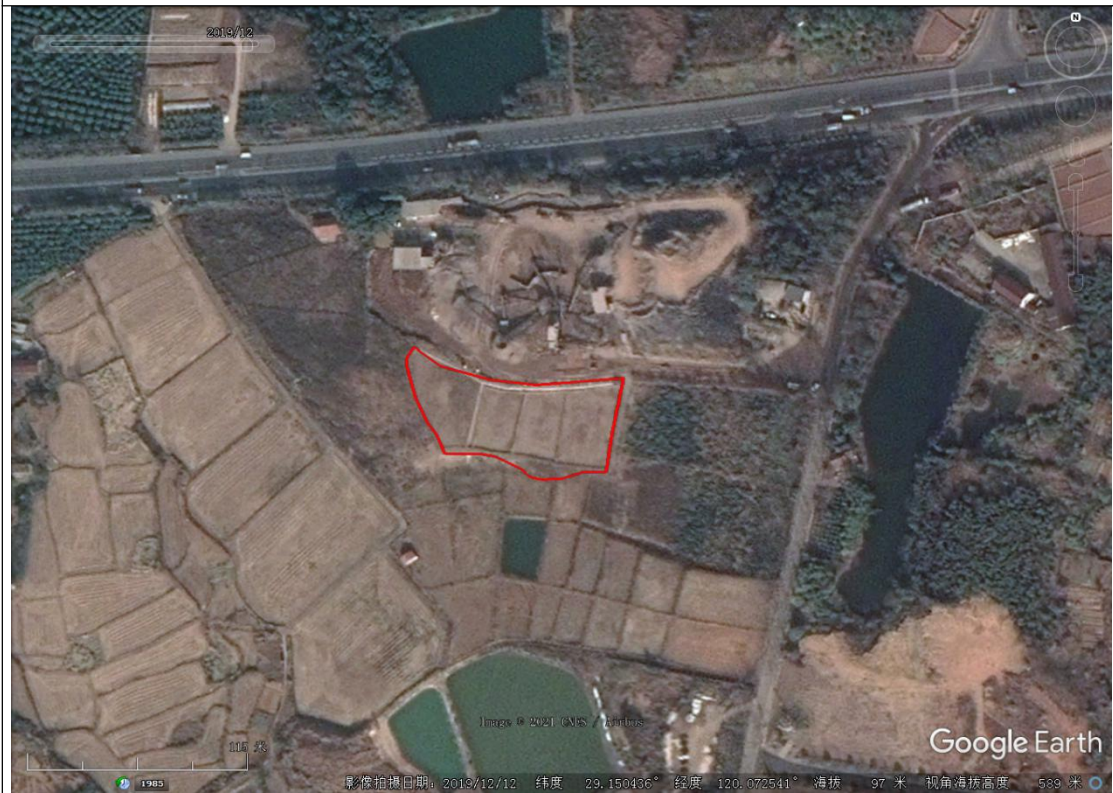
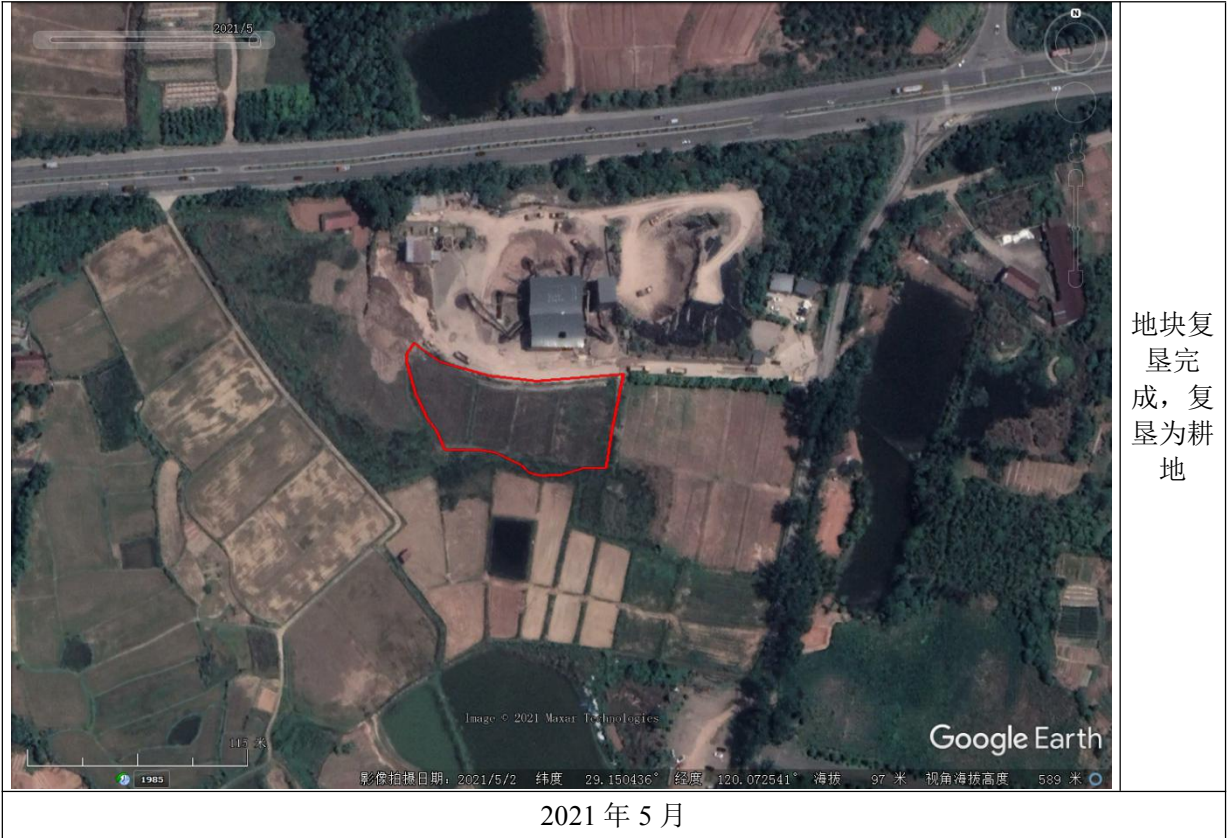
图 2.2-2 历史影像图

根据现场踏勘资料、人员访谈以及查阅历史资料可知，地块在 80 年代以前一直为农田；1980 年，地块作为义乌市东朱乡砖瓦厂的砖坯晾晒场；2002 年，砖瓦厂停止生产，地块闲置；地块于 2019 年 12 月左右完成复垦。地块历史用地情况见表 2.2-1，地块历史卫星遥感图详见图 2.2-2。

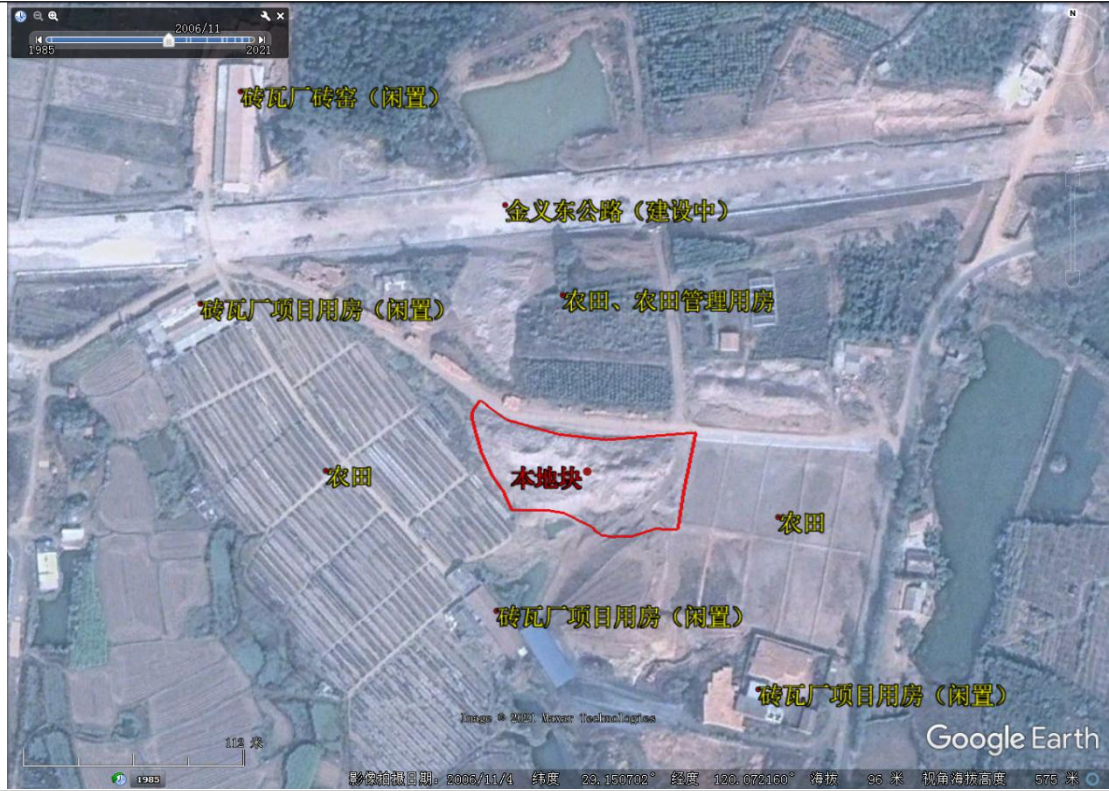
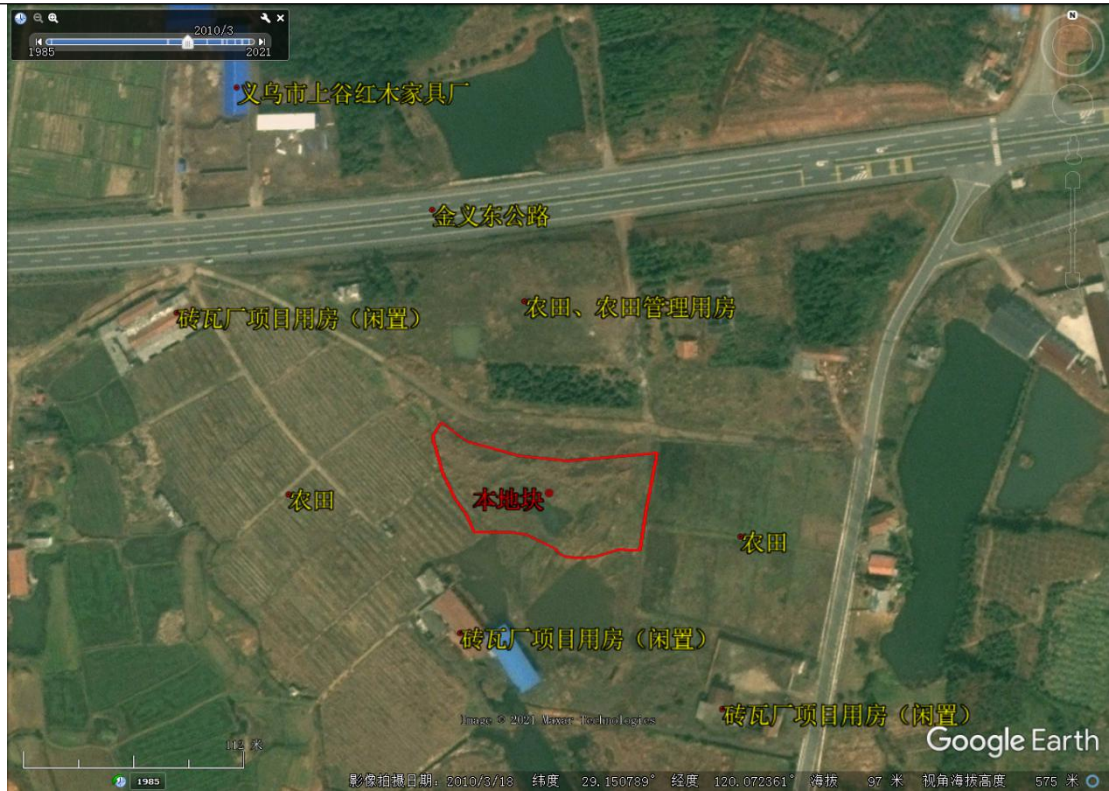
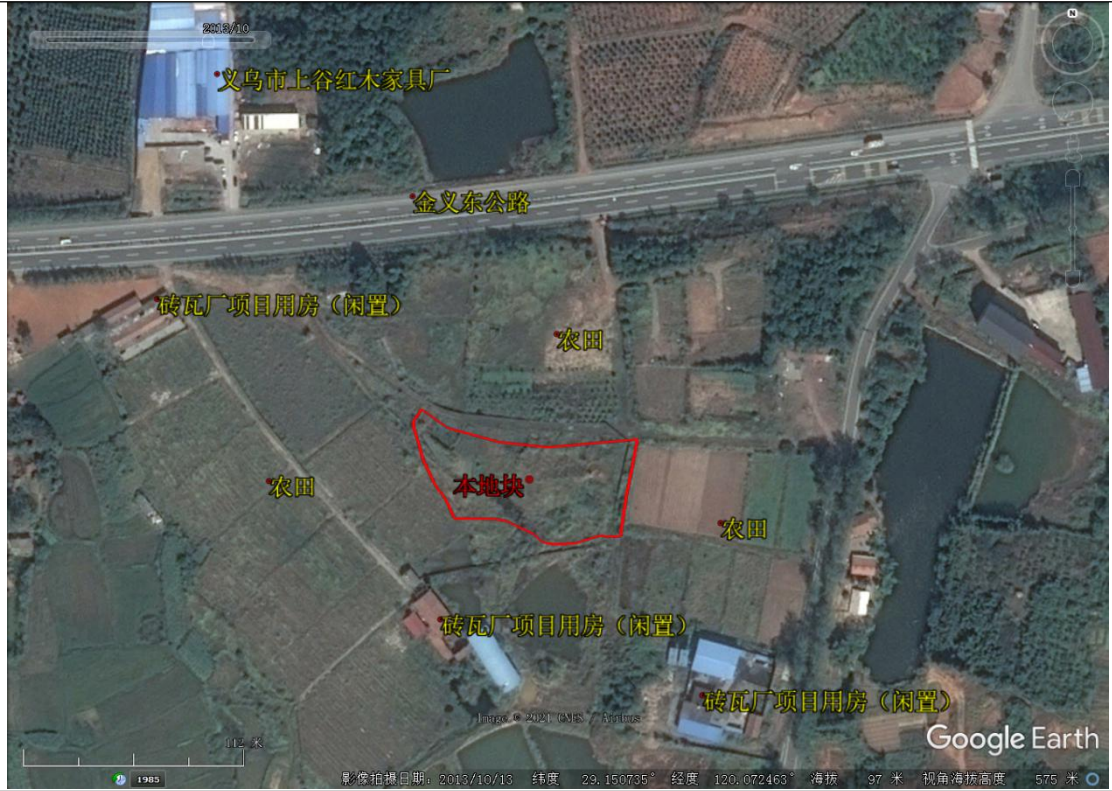
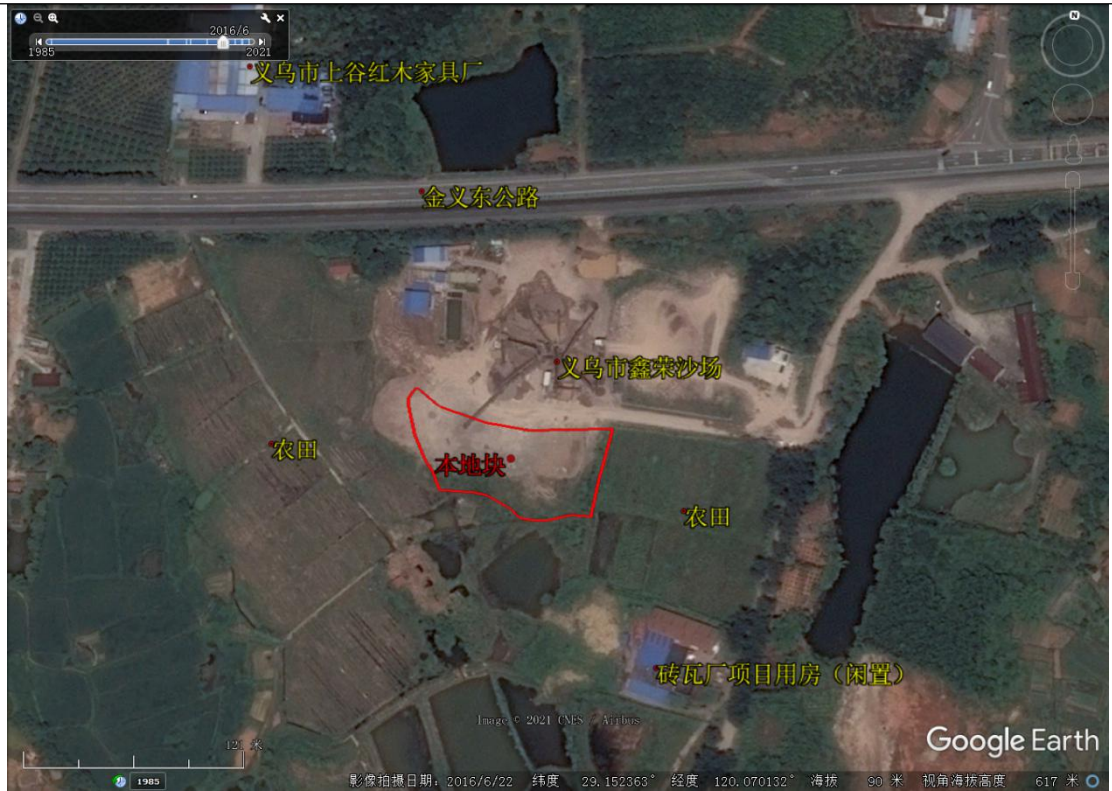
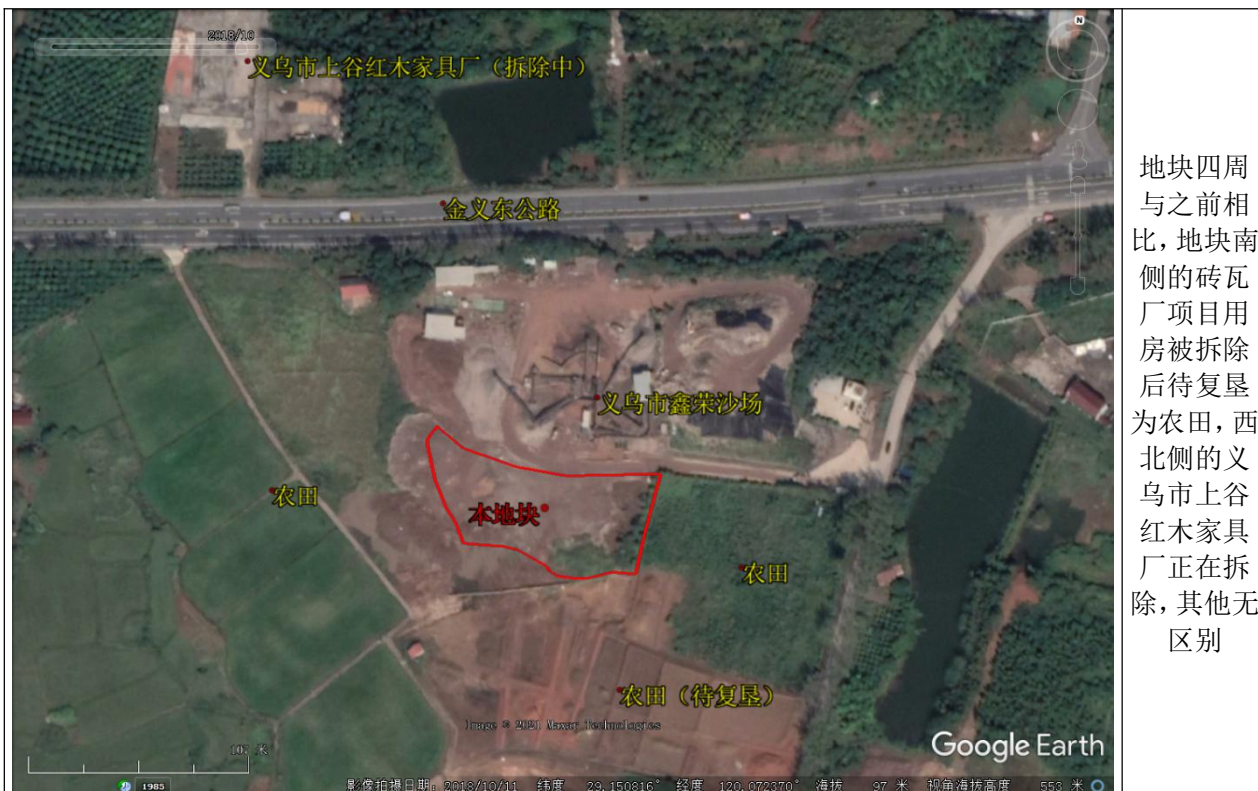
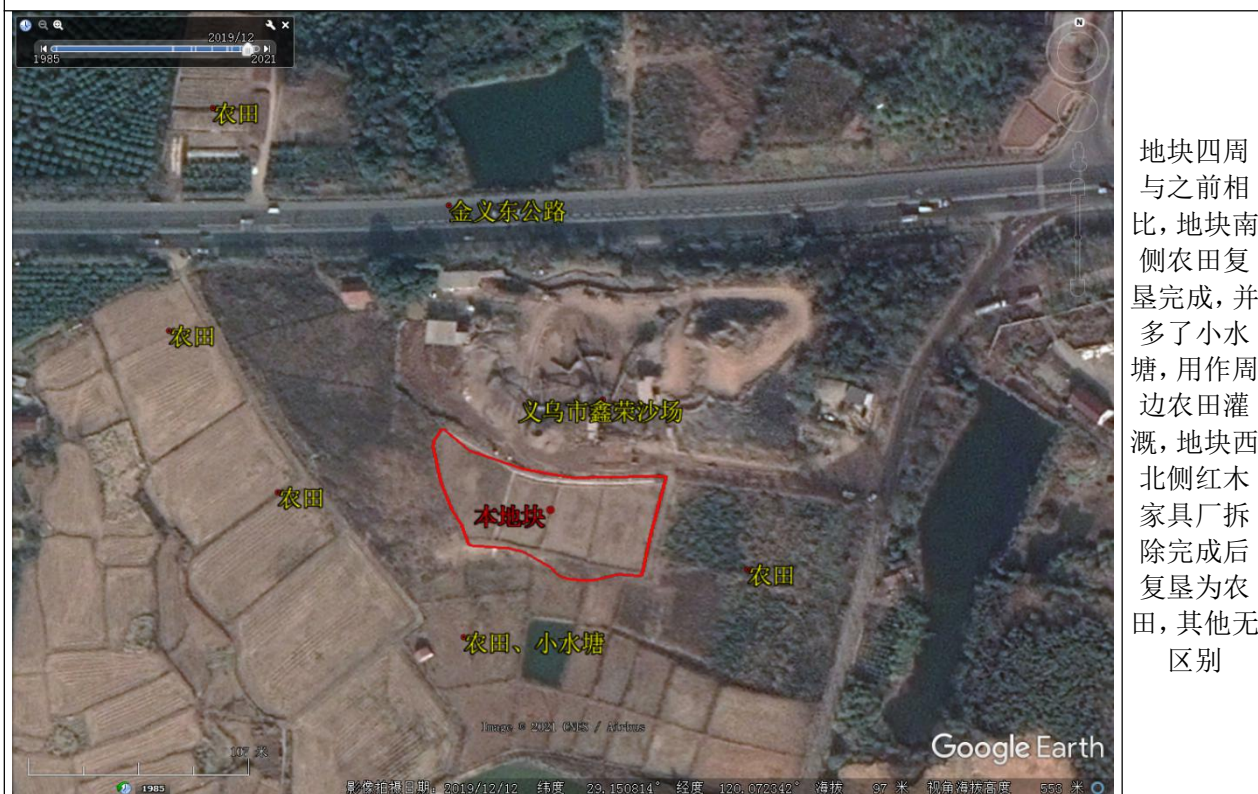
现场踏勘资料、人员访谈以及查阅历史资料可知，本次调查地块的相邻地块现状主要为农田、小水塘、义乌市鑫荣沙场、金义东公路等，历史上主要为农田、小水塘、义乌市鑫荣沙场、金义东公路、义乌市东朱乡砖瓦厂、农田管理用房（主要堆放农具和农作物）、义乌市上谷红木家具厂（不涉及喷漆）等。相邻地块历史用地情况见表 2.3-1，历史卫星遥感图见图 2.3-1。

地块四周与之前相比,义乌市东朱乡砖瓦厂停止生产,地块南侧和西北侧的砖瓦厂项目用房闲置,西北侧的砖瓦厂砖窑闲置,北侧多了农田管理用房,北侧金义东公路正在建设,其他无区别

地块四周与之前相比,地块西北侧的砖瓦厂砖窑被拆除后建了义乌市上谷红木家具厂,地块北侧的金义东公路建设完毕,其他无区别

地块四周  
与之前相  
比，地块北  
侧的农田  
管理用房  
拆除了，其  
他无区别

地块四周  
与之前相  
比，地块北  
侧多了义  
乌市鑫荣  
沙场，地块  
南侧左边  
的两栋砖  
瓦厂项目  
用房和西  
北侧砖瓦  
厂项目用  
房被拆除  
了，其他无  
区别

地块四周与之前相比，地块南侧的砖瓦厂项目用房被拆除后待复垦为农田，西北侧的义乌市上谷红木家具厂正在拆除，其他无区别

地块四周与之前相比，地块南侧农田复垦完成，并多了小水塘，用作周边农田灌溉，地块西北侧红木家具厂拆除完成后复垦为农田，其他无区别

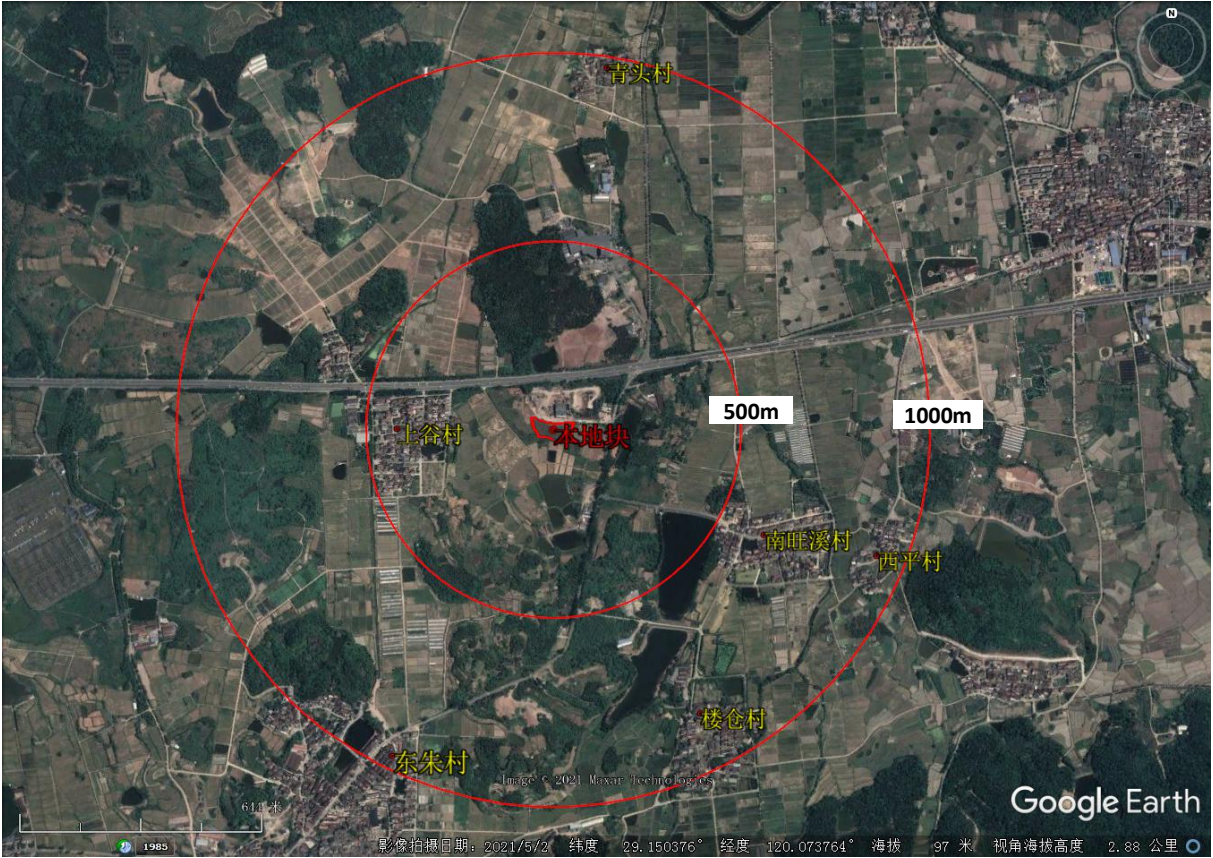
图 2.4-1 场地周围敏感点卫星平面图

根据现场踏勘，结合区域卫星影像图，场地周边 500m、1000m 范围内敏感点如图 2.4-1。

根据图中所示，场地周边敏感点主要以居民区为主，主要敏感点信息如表 2.4-1。

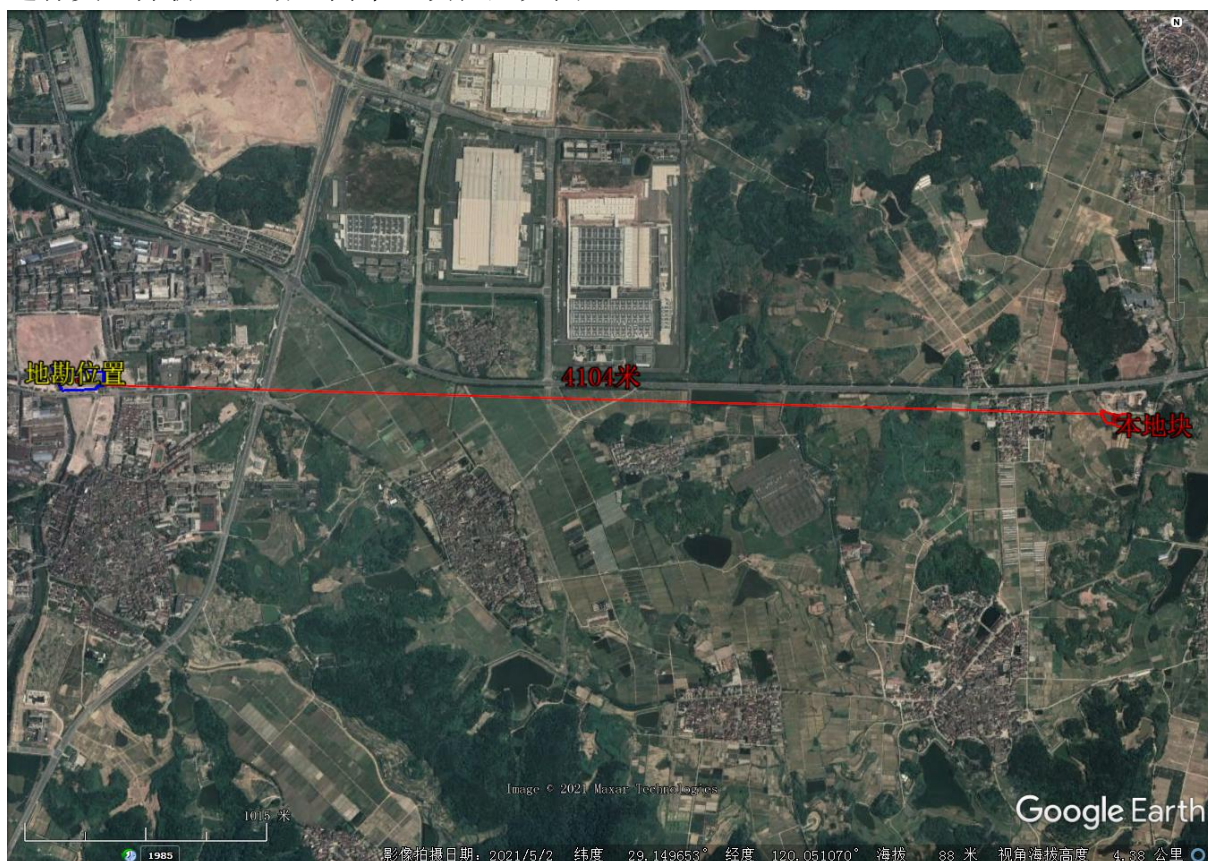
图 2.5-1 地勘距离本地块位置图

因地块未曾进行土层地质勘察，因此引用距离地块西侧 4104m 处《义乌市赤岸镇报国西路南地块综合楼、宿舍一、宿舍二、地下室岩土工程勘察报告(详勘)》（2019.4）进行类比分析。地勘距离本地块位置见图 2.5-1：

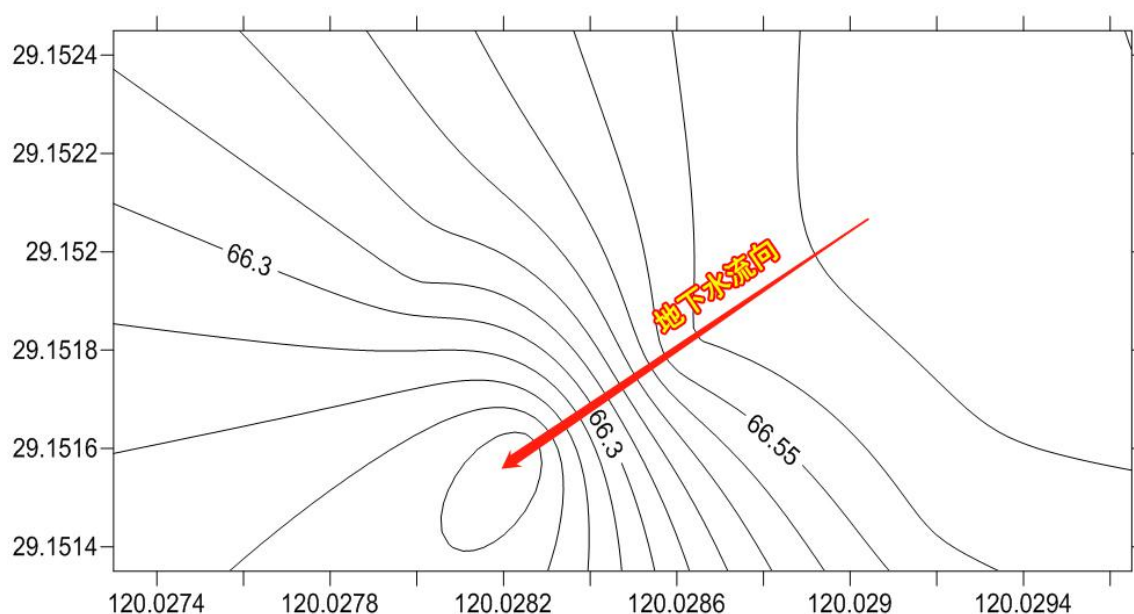
图 2.5-2 地下水流向等值线图

根据本地块引用的地勘报告，可判断本地块所在区域地下水流向为自东北向西南流向，地下水流向等值线图见图 2.5-2。

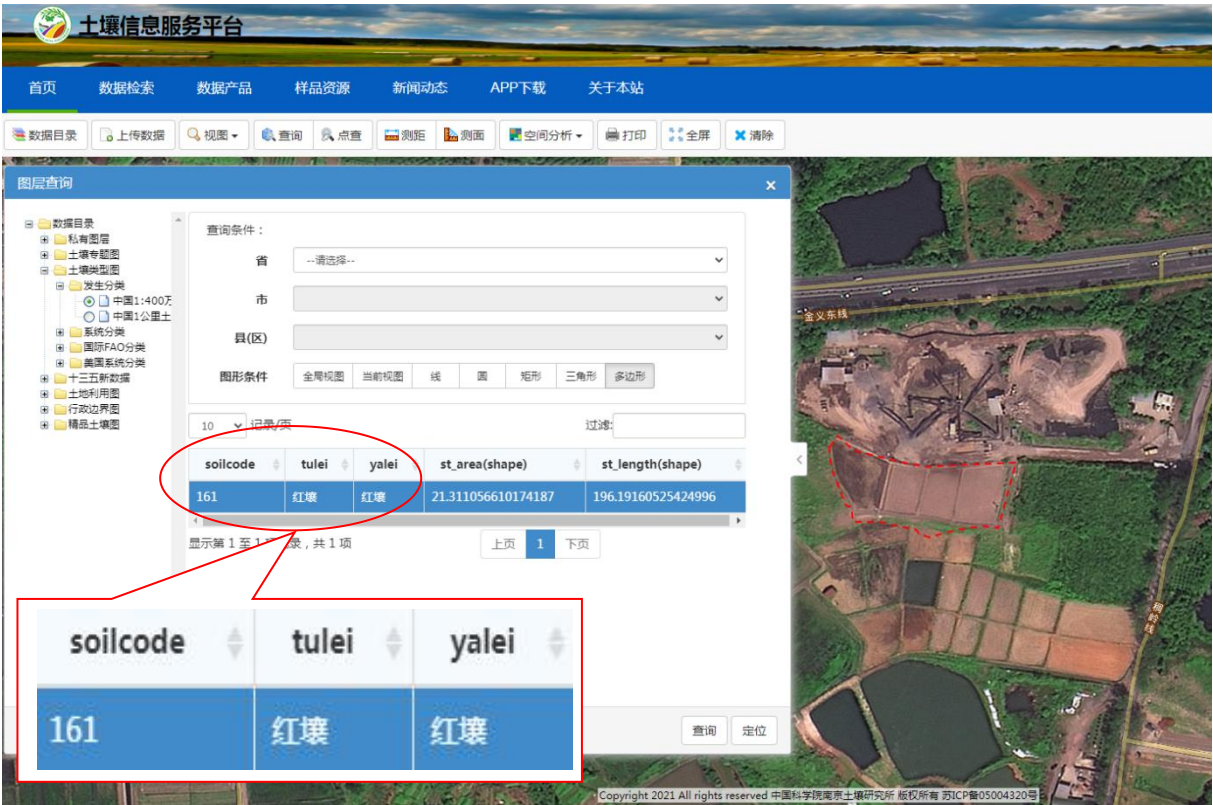
图 2.5-3 地块土壤类型图

根据国家土壤信息服务平台(<http://www.soilinfo.cn/map/>)提供的资料，经查询，本地块的土壤类型为红壤，具体见图 2.5-3。
