# 义乌市赤岸镇上谷村（砖瓦厂北侧）建设用 地复垦项目土壤污染状况调查报告 (公示稿)

浙江中清环保科技有限公司

二〇二一年十二月

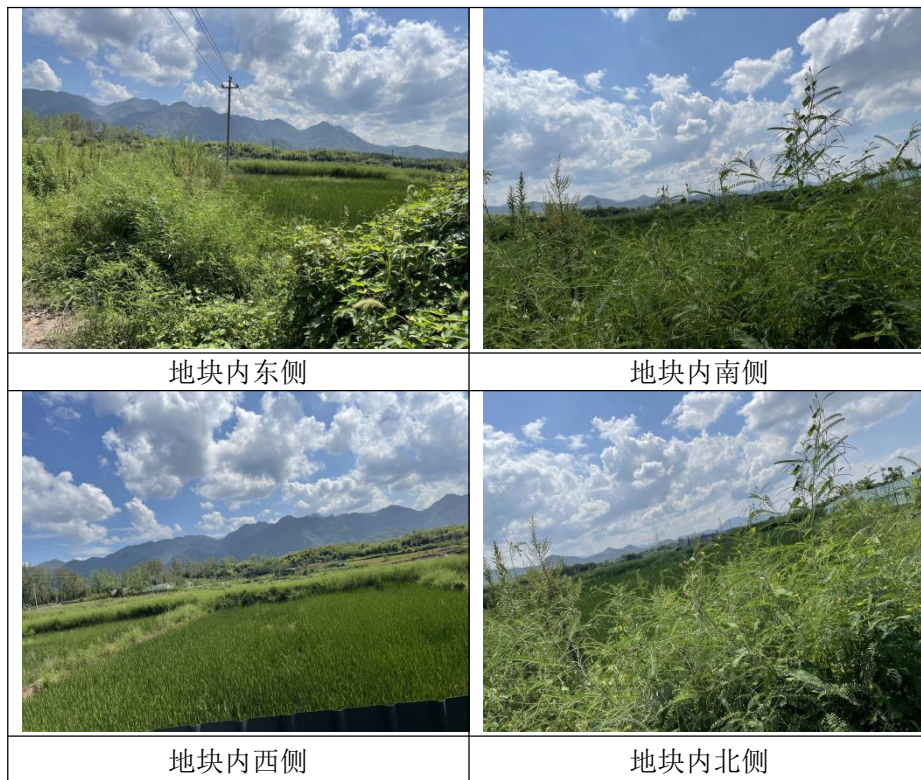
图 3.1-1 现场照片

我单位人员于 2021 年 9 月 9 日对地块进行现场踏勘，地块已完成复垦，现为耕地，现场照片见图 3.1-1。

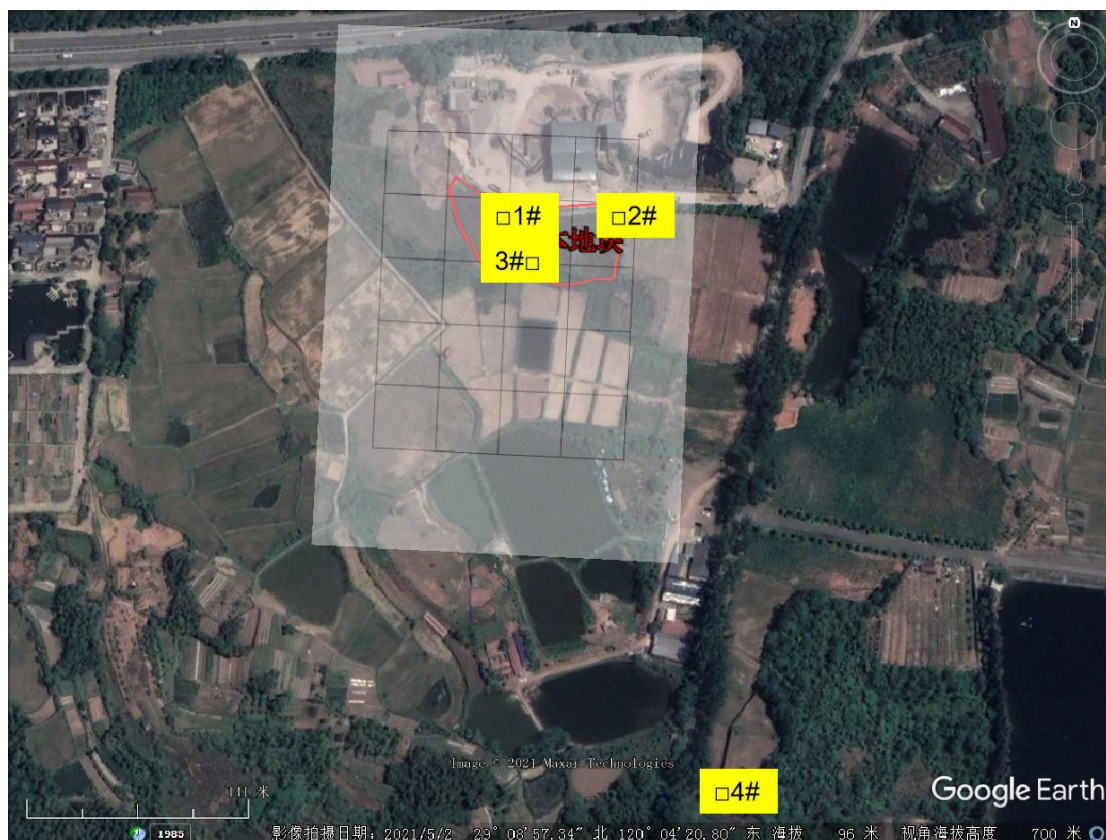
图 5.1-1 土壤现状调查点位

| 点位 | 经度 | 纬度 | 采样深度 | 其他 |
|---|---|---|---|---|
| 土壤采样点（3#） | 120°04'20.15" | 29°09'00.81" | 表层土 0-0.2m | |
| 土壤采样点（4#） | 120°04'24.26" | 29°08'49.94" | 表层土 0-0.2m | 场外对照点 |

注：□为土壤采样。
