# **义乌市赤岸镇城山北地块 土壤污染状况初步调查报告**

**(公示稿)**

浙江中清环保科技有限公司

二〇二二年三月

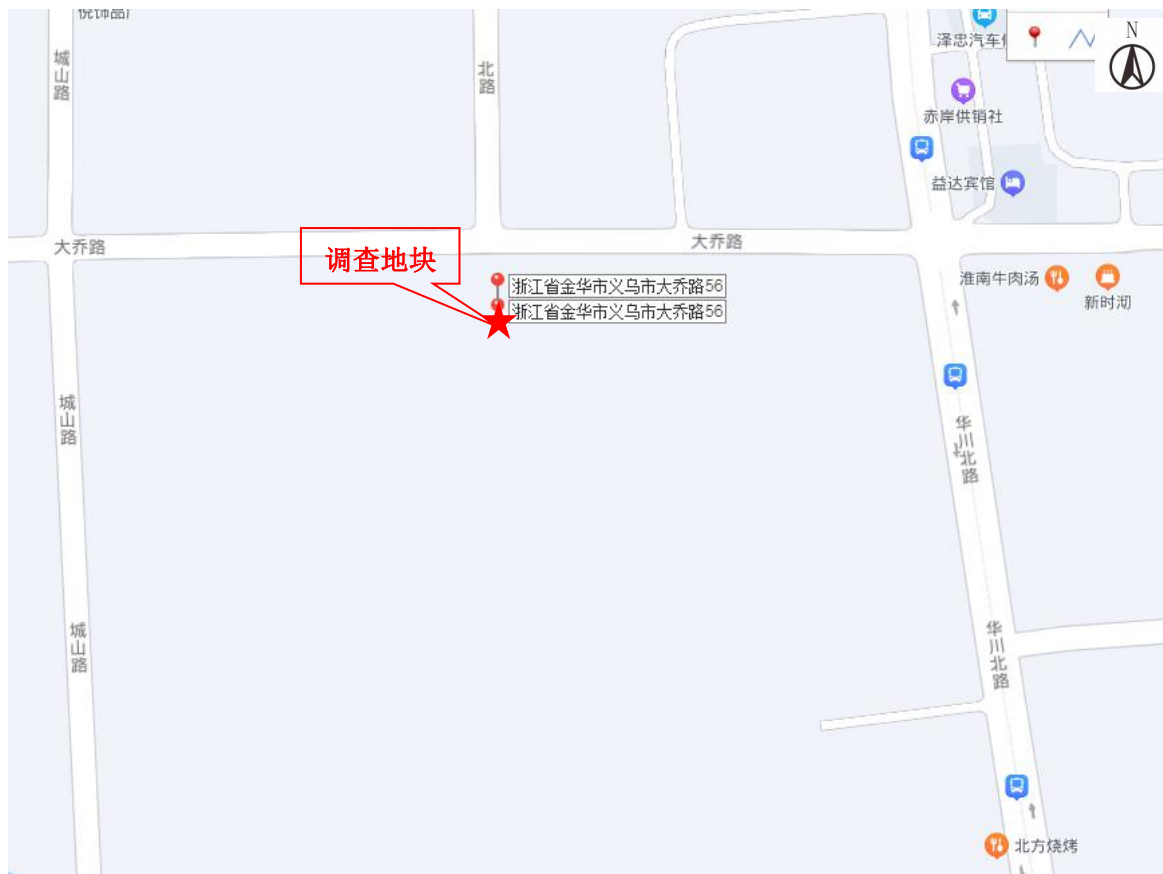
图 3.2-1 调查地块地理位置图

为工业区，地块南侧为城山地块、赤岸镇菜市场、临时停车场、华川宿舍及综合楼，隔溪为闲置待建建设用地，东侧为华川北路，隔路为赤岸派出所；地块 2 调查面积为 2202.93m<sup>2</sup>，地块中心桩号为东经 120.027215°，北纬 29.154128°。地块北侧为工业区，地块南侧为地块二级成山地块，地块西侧为吴溪，隔溪为闲置待建建设用地，东侧为华川北路，隔路为赤岸派出所。

调查地块地理位置见图 3.2-1，周边环境现状见图 3.2-2。

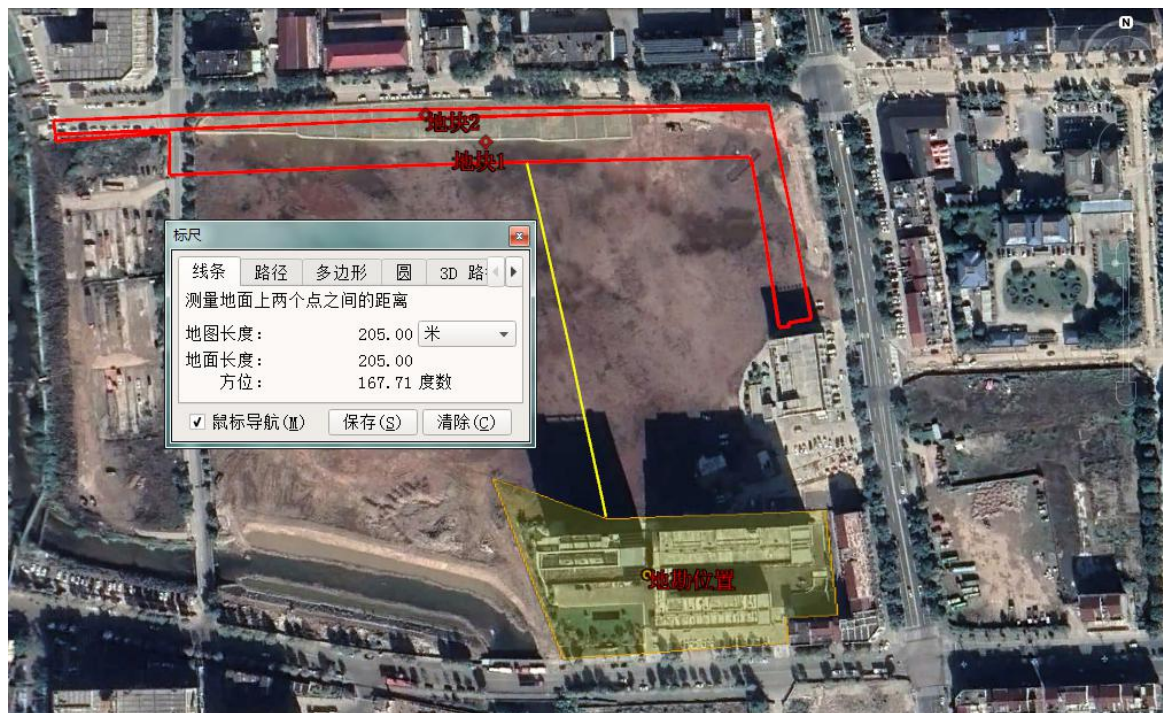
图 3.2-6 引用地勘与本地块的位置关系图

本地块规划用地为商住用地，因地块未曾进行土层地质勘察，因此引用距地块东南侧 205m 处《义乌市赤岸镇报国西路南地块综合楼、宿舍一、宿舍二、地下室岩土工程勘察报告(详勘)》（2019.4）进行类比分析，地勘距地块之间无明显山川河流，且距离地块近，因此可用于该地块。引用地勘与本地块位置关系见图 3.2-6。

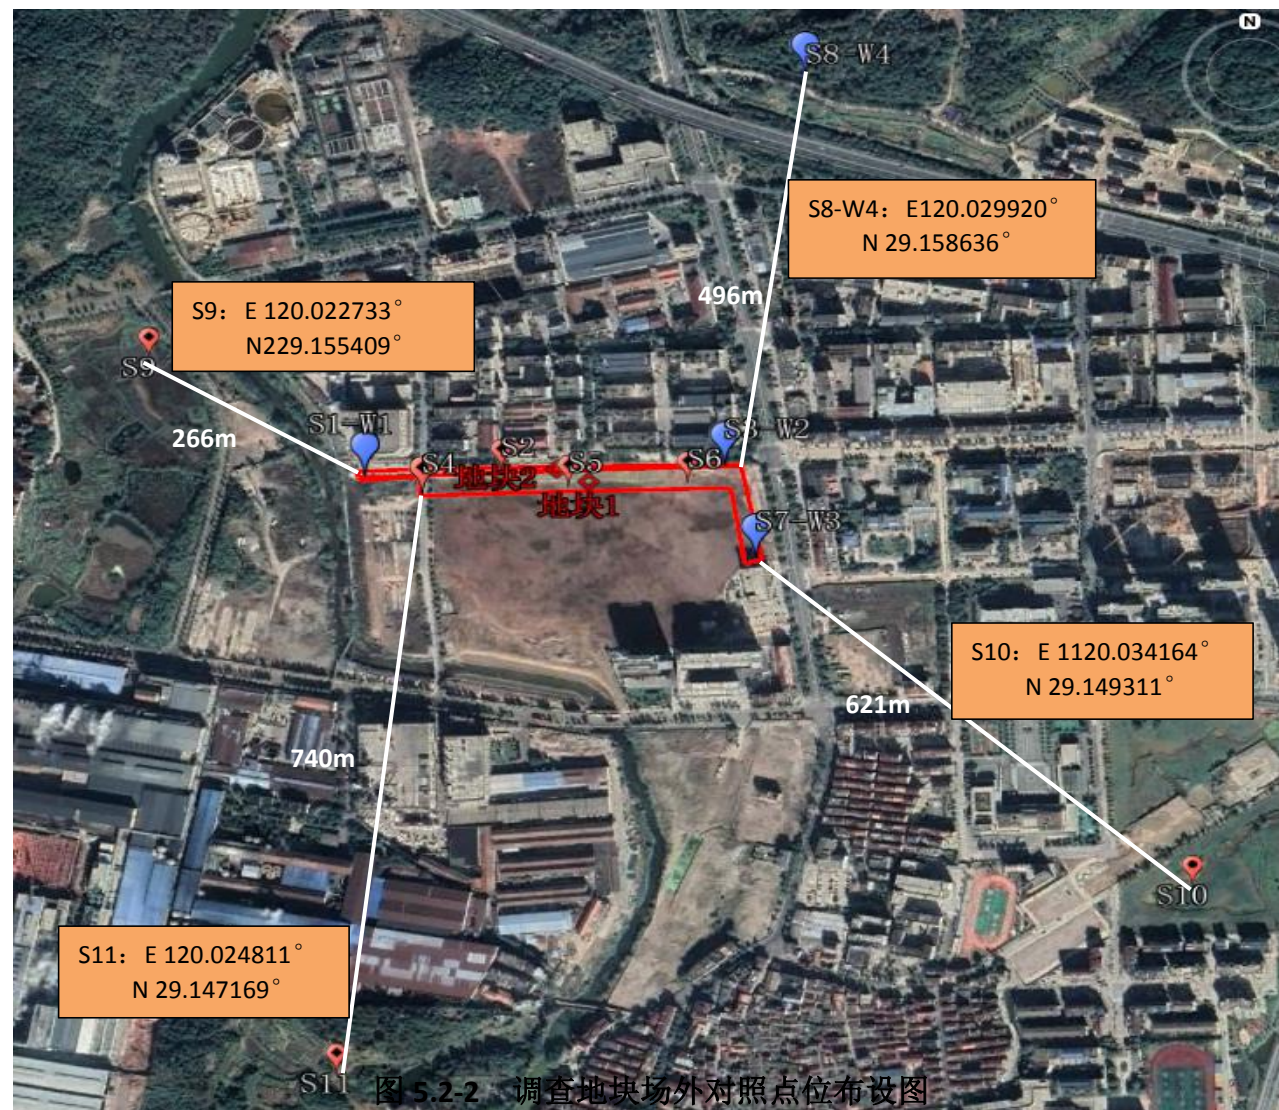
根据义乌市赤岸镇城山北地块用地规划红线图，本调查区域用地总面积约为  $13777.37\text{m}^2$ 。块分为两个部分，地块 1 调查面积为  $11574.44\text{m}^2$ ，地块 2 调查面积为  $2202.93\text{m}^2$ 。调查总区域内共布设土壤监测点位 7 个，地下水点位 3 个；场外设置 1 个土壤及地下水对照点 S8/W4 点位（位于地块 2 东北侧闲置用地，距离本地块最近距离 496m），土壤 0-50cm 表层样对照点 S9（位于地块 2 西北侧闲置用地，距离本地块最近距离 266m）以及参照赤岸镇政府西侧地块 2 个土壤对照点（分别位于本地块东南侧 621mS10、及东南侧 740mS11）。地下水点位与土壤监测点位重合。根据图 7.1-2，地下水大致流向为由北向南，对照点位于本项目西北侧方向，在地下水流向上游。

调查地块场外对照点位布设及调查地块采样点位布设分别见图 5.2-2 和图 5.2-3。具体采样点位布设见图 5.2-2。
